УПЛЪТНЯВАНЕ НА ХЛАБИНИТЕ И ОБЕМИТЕ МЕЖДУ ДЪНАТА, ГЪРЛОВИНИТЕ И ОБЛИЦОВКИТЕ НА БАРАБАННИТЕ МЕЛНИЦИ

РЕЗЮМЕ. Изследвани са причините за появяване на хлабини и обеми между дъната, гърловините и облицовките на барабанните мелници. Проведено е наблюдение на тези хлабини на барабанни топкови мелници тип МШЦ 4,5х6. Предложени са инженерни решения за решаване на проблема.

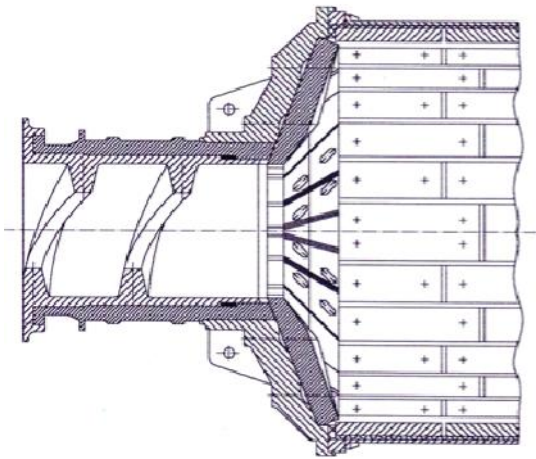
Фиг. 1

2. Износването на дъната (капаците) в повечето случаи има форма на полутороид (Фиг. 1, 2), който винаги минава през болтовете, държащи облицовъчните плочи. Това е така защото материалът, попадащ между капаците и „шараните“, се движи по кръгови траектории.

5. Причина за износването на дъната (капаците) на барабанните мелници е материалът (пулпът), постъпващ между облицовката и капакът на мелничния барабан и луфта, съществуващ между тях, поради техническата невъзможност за точно изработване на „шараните“. Друга причина би могла да бъде разхлабването на болтовете на „шараните“.

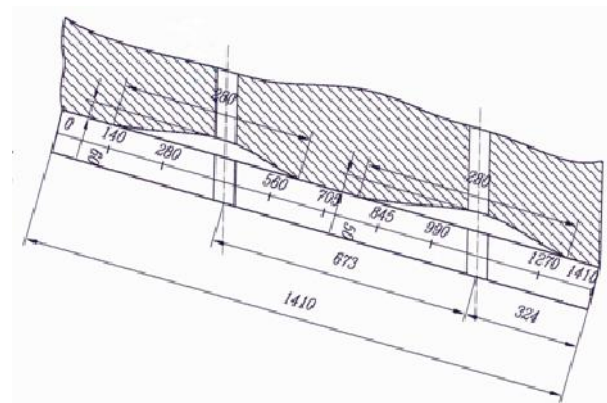
Резултатите получени от измерванията направени в обогатителна фабрика „Елаците“, обхващат 7 мелници. Едно от измерванията е показано на фигура 5.

Фиг. 5. Мелница 2 – север

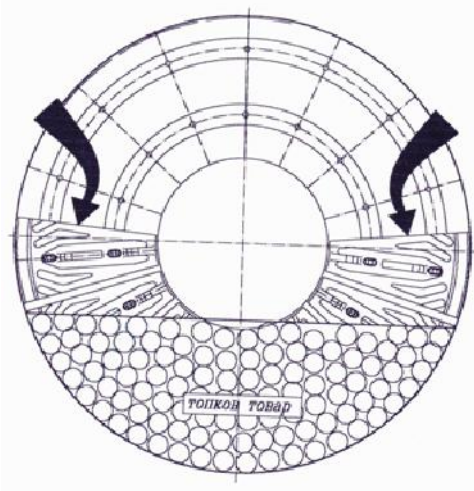
Фиг.6

- смолите имат сравнително голям вискозитет и не изпълват обемите изцяло;
- след като биват изсипани, е необходимо време за втвърдяването им, което удължава времето за ремонт;
- големите хлабини между „шараните“, водят до изтичане на смолата и следователно до нови разходи;
- смолите имат висока цена.

Износените обеми се запълват с предварително подготвени епоксидни смоли, които се изсипват в тези обеми зад „шараните“, както е показано на фигура 6.

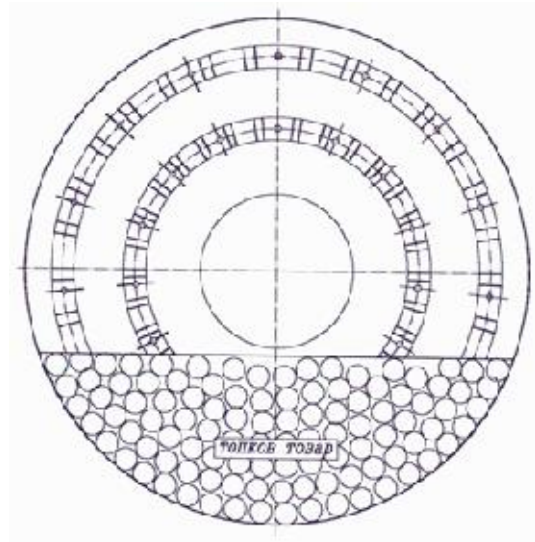
Фиг. 7

Като недостатък на този вариант може да се отчете това, че планките не могат плътно да лягат до задната повърхнина на „шарана“ поради неточности при изработването и монтажа им.

Това се прави с планки от ламарина, които се заваряват напречно на износената част на дъното.

Очаква се, че те ще преграждат пътя на пулпа до изпълването на така получените обеми с материал, което в последствие би довело до спиране на циркулацията му (Фиг. 7).

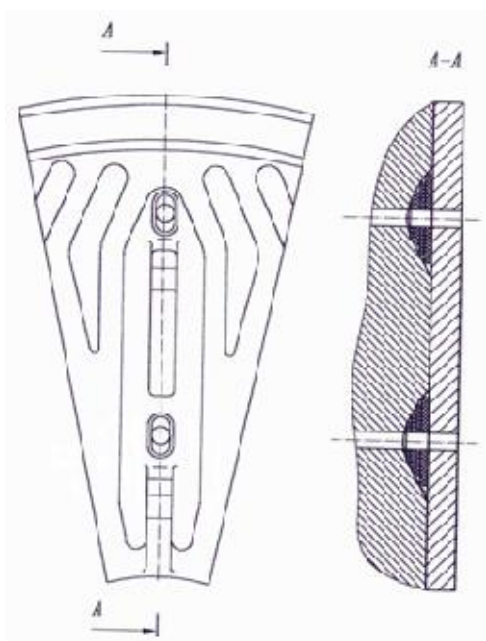
Фиг. 10

Този вариант е много удачен при мелници, на които износването не е достигнало големи размери. Цената на суровия каучук е няколко пъти по ниска от тази на епоксидните смоли, като суровия каучук може да бъде използван поне два пъти.

След направените измервания и с помощта на тази „форма“ се изрязват все по-малки и малки ленти, които зле залепване приемат формата на обема на износената част на капака на мелницата (Фиг. 10).
