## ИЗНОСВАНЕ НА РЕДУКТОРНА ГРУПА НА РУДНИЧЕН КОНТАКТЕН ЛОКОМОТИВ К10

**РЕЗЮМЕ.** Статията разглежда износването на отделните детайли и възли на редукторната група на рудничния контактен локомотив К10. Това включва причините и размерът на износването на бандажните гривни, лагерните шийки, зъбните колела и лагерите. Разглеждат се също така повредите и износванията по корпуса на редуктора

### WEAR AND TEAR OF THE GEAR OF MINE LOCOMOTIVE K10

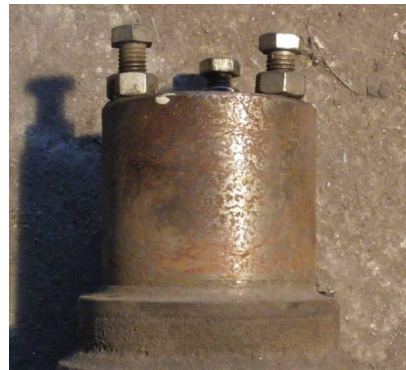
Фиг. 4

Нормалното износване се получава при правилна поддръжка на машината редовно смазване на лагерния възел и липса на видими повреди по самия лагер (виж

Фиг. 4). В този случаи износване се дължи в следствие на уплътняване на материала под лагерните гривни вследствие на непрекъснати ударни и динамични натоварвания, които поема лагерно-буферния възел при разглежданата конструкция оразмеряването на лагерните шийки и тяхната предварителна обработка е такава, че измерваеми износвания се наблюдават след 10-15 години експлоатация и то при машини които работят при не добре поддържани релсови пътища (с неприемливо големи джондове, лошо изпълнени макази и др.)

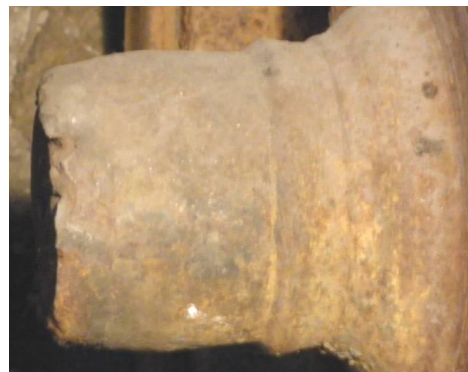
Фиг. 5

Ненормално износване настъпва тогава, когато се появи аварийна повреда в лагерния възел, тогава вътрешната гривна на един или двата лагера приплъзва по шийката (виж

Фиг. 5). При това настъпва интензивно износване на шийката, като е възможно – счупване на вътрешната гривна или запалване на лагерния възел с много сериозни повреди на лагерната шийка. Честа повреда е разбиването и скъсването на резбите на трите отвора в челната страна на шийката. Неоткрита навреме тази повреда може да доведе до допълнително до сериозни повреди, не само в шийката на колооста но и на целия локомотив.

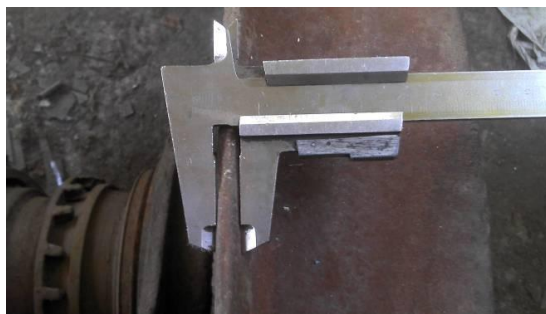
Фиг. 6

1. Износване на реборда със значително намаляване на неговите размери (Фиг. 6)

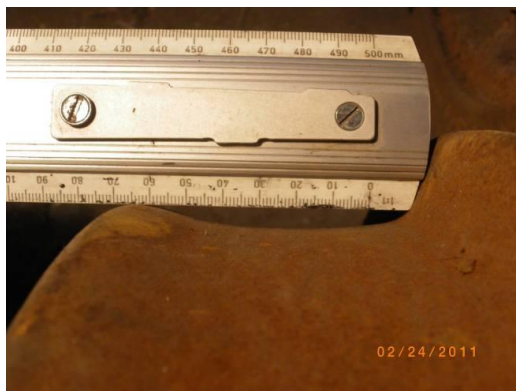
Фиг. 7

2. Бъчво образно износване на ходовата част със видимо вкопаване на средната част на бандажната гривна (Фиг. 7).

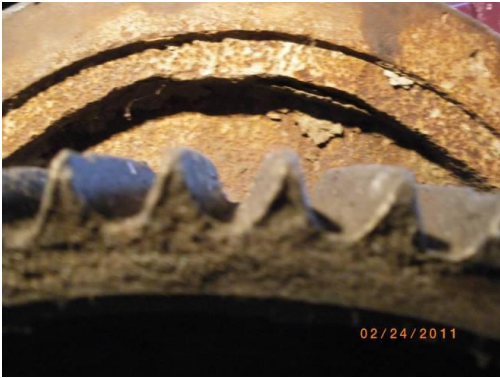
Фиг. 8

Износване на голямо зъбно колело z63 модул m=6 служи за предаване на крайния въртящ момент върху бандажните гривни. Същото е запресовано към вала и не са наблюдавани в практиката случаи на дефектация на тази сглобка. В повечето случаи се наблюдава износване на зъбите с нормални износвания за този тип предавки, което най-често се изразява в намаляване дебелината на зъба. Износването в повечето случаи е равномерно по цялата дължина на зъба. (

Фиг. 8)

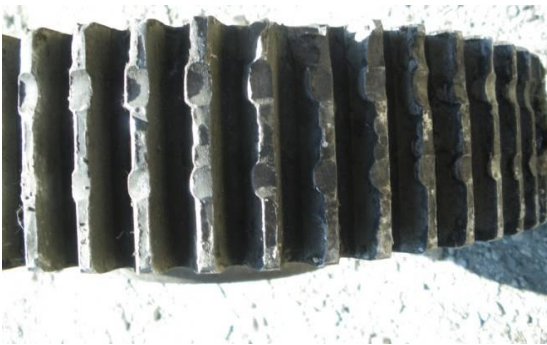
Фиг. 9

- Питинк износване
- Отчупване на отделен зъб или нарушаване формата на зъбите вследствие на попадане на чуждо тяло в редуктора (Фиг. 9).

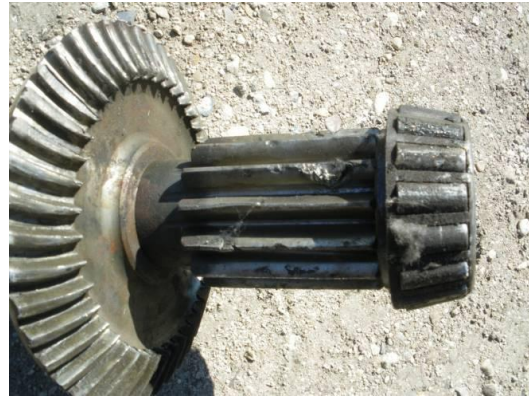
Фиг. 10

фиг. С помощта на винтове освен изместването на вала се и осигурява аксилния луфт на лагерите. Зъбите и на колело и на малкото зъбно колело се износват приемливо в нормална експлоатацията на машината При коничното зъбно колело при неправилно зацепване на зъбната двойка (пиньон – корона).се наблюдава износване в единия край на зъба или износване по върховете на зъбите. Много рядки са случките на счупване на зъб от короната . Причината за по интензивното износване е използването на неподходяща смазка или липсата на такава.

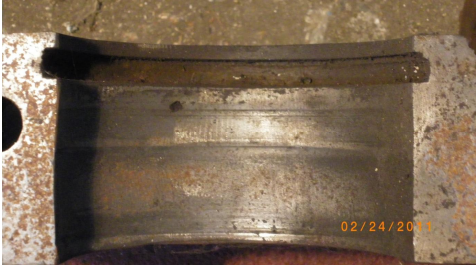
Фиг. 11

Износване на лагерните легла (

- Фиг. 11)
- Износване и дефектиране на резбовите отвори

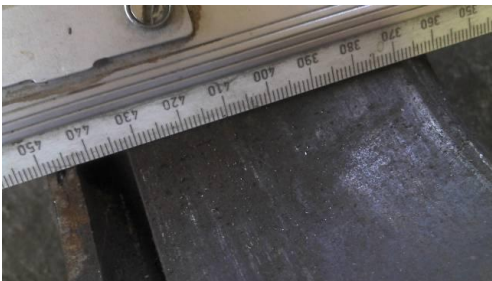
Фиг. 2

- Разбиване на отворите за присъединяван на двигателя.
- Спукване или отчупване на челния фланец
- Разбиване на канали на регулиращата капачка (Error! Reference source not found.)
- Износване на регулиращите капачки
- Износване на лабиринтното уплътнение между фиксиращата капачка и колоостта
-
