## ИНЖЕНЕРНО-ГЕОЛОЖКИ ПРОБЛЕМИ И РЕШЕНИЯ В ПЪТНАТА ИНФРАСТРУКТУРА

**Георги Златев**

Национална агенция "Пътна инфраструктура", София

ENGINEERING-GEOLOGICAL PROBLEMS AND SOLUTIONS CONCERNING ROAD INFRASTRUCTURE

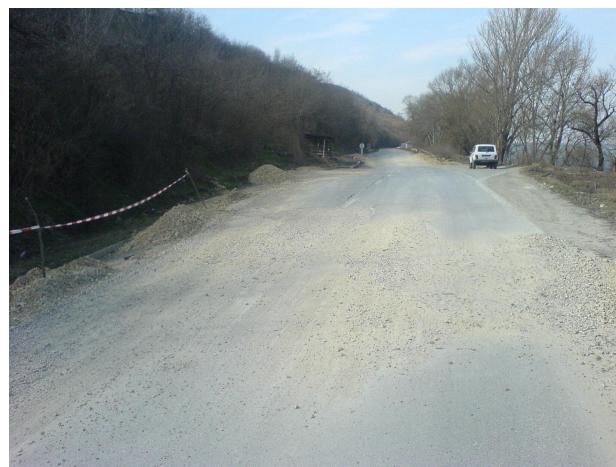
Едно от най-големите свлачища, възниквали през последните няколко години и засягащи републиканската пътна мрежа, е свлачището на път II-15 "Мизия-Оряхово" от km 73+300 до km 73+500 (фиг. 1).

Двестаметровият участък от пътя Мизия – Оряхово, заключен между двата борда на свлачището, беше изместен в посока р. Дунав с приблизително 2 m, като вертикалните пропадания достигаха до 1.5 m.

Фиг. 1. Участък от km 73+300 до km 73+500 на път II-15

Всичко това се случва през м. февруари 2008 г., като в следствие активизацията на свлачището е компрометирана бетонена подпорна стена, предпазваща преминаващата в миналото железница и републиканският път. По време на извършеният оглед се установиха изключително високи нива на подземните води, както и запълнени с повърхностни води негативни форми в тялото на свлачището. Веднага бяха предприети действия по отводняване на заблатените участъци и изграждане на дренажни ребра, които да ограничат притока на повърхностни води в тялото на свлачището, както и да дrenират плитко залягащите подземни води.

Проучването и проектирането на укрепителни съоръжения беше възложено на "Геозашита" – Перник ЕОД. Докато траеха полевите и лабораторните проучвателни работи, беше взето решение за изграждане на система от хоризонтални сондажни дренажи, която да понижи нивата на подземните води. Групите ХСД бяха проектирани и изградени на три нива. Ефектът от изпълнените отводнителни мероприятия беше понижаване нивата на подземните води с приблизително 1.5-2 м и значително забавяне скоростта на преместване на свлачището.

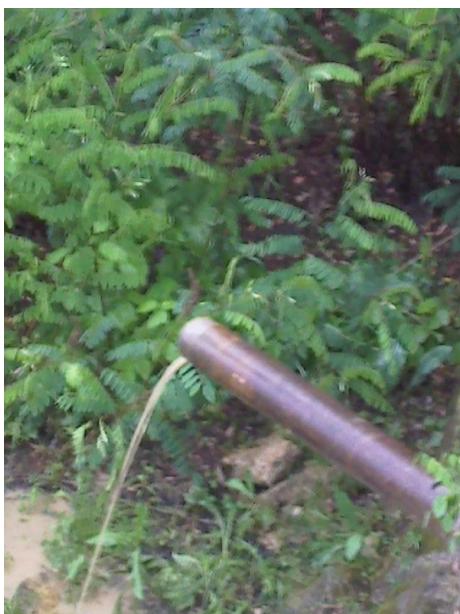
На фиг. 2 е показано водното количество дrenirano от един сондажен дренаж при валеж.

Фиг. 2. Дренирано водно количество от ХСД

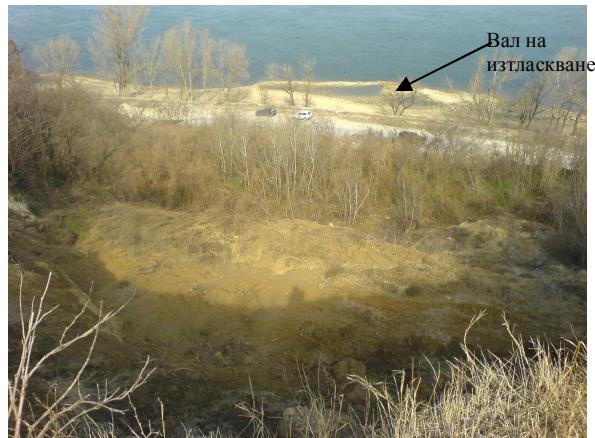
свлачището, намираща се в руслото на р. Дунав се потвърдиха. Проведените проучвателни работи установиха хълзгателна повърхнина на дълбочина средно около 11m, като петата на свлачището се установи на около 25m след компрометираната подпорна стена (в руслото на р. Дунав; фиг. 3).

Фиг. 3. Глава и вал на изтласкане на свлачището

Дълбоко формираната хълзгателна повърхнина и липсата на подходящи инженерногеоложки разновидности в дълбочина, в които да бъдат "закотвени" пилотите, предопределяше значителни параметри на този тип конструкция: дължина 15-18 m, диаметър  $\Phi 1000$  mm и осово разстояние 1.5 m. Приблизителната стойност на това решение възлизаше на 3.5-4 млн. лв. След допълнителен анализ на основните фактори, имащи отношение към активизацията на процеса, а именно: високи нива на подземните води в тялото на свлачището, динамични натоварвания от автомобилният транспорт, ерозионна дейност на р. Дунав, бяха направени изчисления за укрепване на свлачището, чрез контрафорсен насип. Това старо и добре познато техническо решение, се предполагаше, че ще противодейства както срещу ерозионната дейност на р. Дунав, така и чрез уплътняване на отдолележащите инженерно-геоложки разновидности срещу възможната супозия. Изчисленията показваха, че чрез изграждането на контрафорсен насип с дължина 200 m (успоредно на пътя), широчина 20-25 m и средна височина 2.5 m, на стойност около 1.3 млн. лв ще се постигне желаният минимален коефициент на устойчивост (фиг. 4).

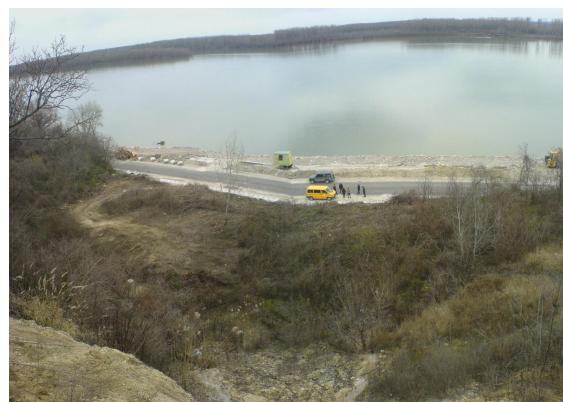
Фиг. 4. Панорамен изглед към изпълненият контрафорсен насип

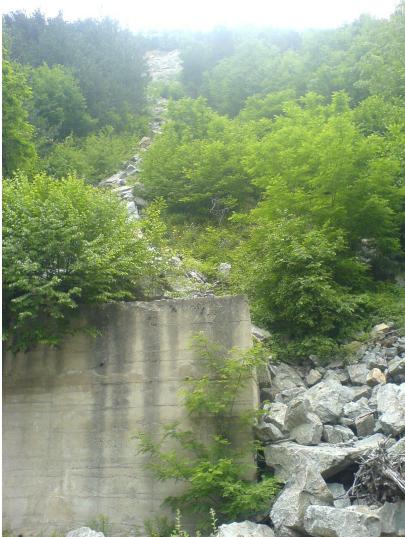
Фиг. 5. Срутище „Грохотно“

Срутището е установено и проучено още през 70-те години на миналия век. С цел осигуряването на безопасността на пътуващите е изградена уникална конструкция „полутунел“ в комбинация с массивна подпорна стена, която предпазва преминаващите моторни превозни средства от падащите скални късове. За съжаление конструкцията не достига до левият борд на срутището. През 2004 г., в резултат на поредната активизация на процеса, скален къс с приблизителен обем около  $2.5 \text{ m}^3$  пада върху лявата пътна лента.

Поради различни по естество причини проучвателните работи по новоактивизираната част от процеса стартират едва през 2008 г. Направени са геодезическо заснемане и геофизични изследвания. Активизираният склон е с южна експозиция, изграден е от гнейсовият комплекс на Бойковската свита (boPeE), като срутището има следните параметри: дължина 220 м, средна широчина 50 м и дълбочина 10-12 м.

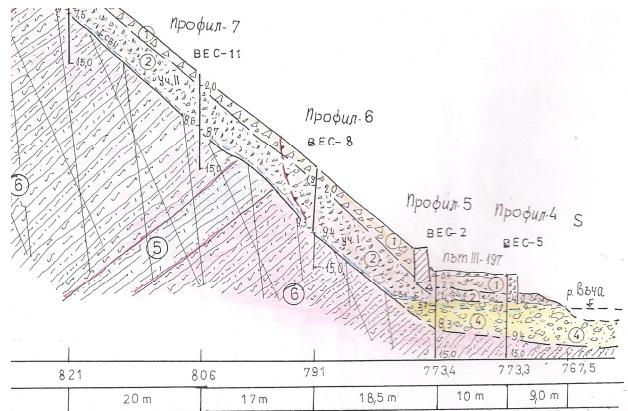
Поделени са няколко инженерногеоложки разновидности разпределени в дълбочина както следва. Тялото на срутището е изградено от едър скален блокаж (1); склонов насип – валуни и чакъли с песъчливо-глинест запълнител (2); основните скали, явяващи се като основа по която става хълзгането са двуслюдени гнейси с прослойки от амфиболити (boPeE) (фиг. 6). Техническото решение на проблема трябваше да бъде насочено в две посоки: осигуряване на общата устойчивост на срутището; ограничаване на възможността за падане на единични късове върху пътното платно.

Фиг. 6. Геологически срез на срутище „Грохотно“

Объдени бяха два основни варианта – продължаване на съществуващата конструкция „полутунел“ – доказала ефективността си през годините, или удължаване на съществуващата массивна подпорна стена и повърхностно укрепване на откоса. В крайна сметка беше избран вторият вариант, като икономически по-изгоден. При фундирането на подпорните стени бяха констатирани някои несъответствия с резултатите от геофизичните изследвания, което още веднъж доказва необходимостта от изпълнението на сондажни проучвателни изработки, към които да се „привържат“ геофизичните проучвания. След осигуряването на общата устойчивост на срутището, чрез изграждането на массивни подпорни стени (широчина в основата до 2 м и височина до 4 м) се пристъпи към изграждане на временни стълби по тялото му и обрушване на по-едрите и нестабилни скални блокове. Резултатът от проведените взривни работи е показан на фиг. 6 и 7.

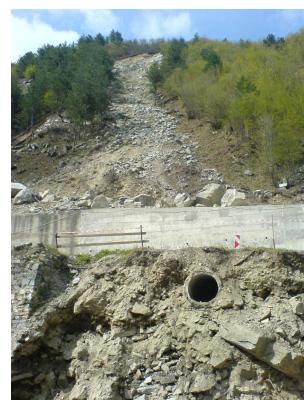
Фиг. 6. Преди обрушването

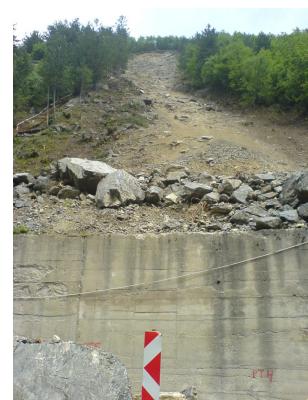
Фиг. 7. След обрушването

Повърхностното укрепване на срутището ще бъде реализирано, чрез покриването на цялата му площ (приблизително  $8000 \text{ m}^2$ ) с корозионно устойчива мрежа, фиксирана по откоса чрез анкери с дължина до 2.5 м.

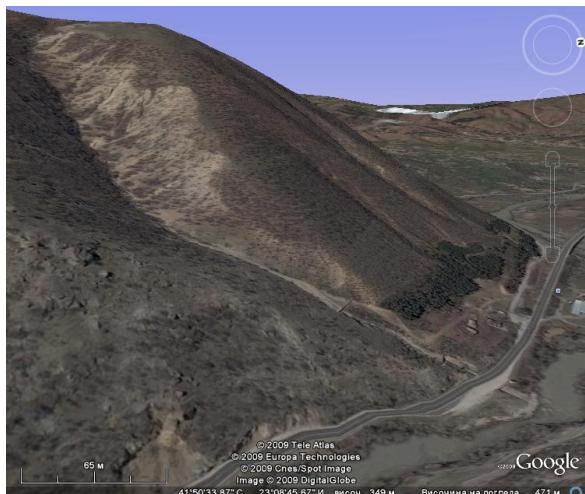
На 24 май 2009 г. в района на "Кресненското дефиле" – Път I-1 "Видин-Кулата" се съчетават следните неблагоприятни фактори: незалесен склон, изграден от чакъли и валуни с глинесто-песъчлив запълнител; интензивни валежи; непочистени инженерни съоръжения. В резултат от склон с южна експозиция и площ около 100 дка (фиг. 7), се активизират преовлажнени глинесто-песъчливи материали, които преминават над изградените "баражи" и преливат над запълнения водосток (фиг. 8). За почистването на свлечените маси и почистване на затлаченния водосток е мобилизирана специализирана техника, която да възстанови проходимостта на пътя.

Фиг. 7. Панорамен изглед към авариралият участък

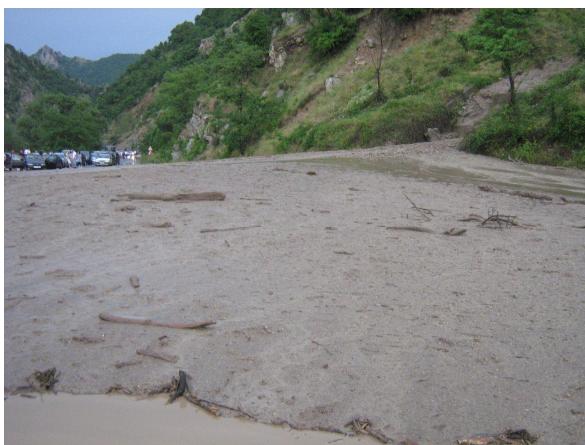
Фиг. 8. Разлив от преовлажнен материал

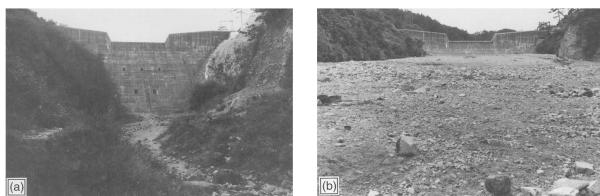
Фиг. 9. Преградна стена в обл. Gosuke, вместимост 300000 м<sup>3</sup> (a, b)

"преградни стени". Тези съоръжения наподобяват язовирни стени, като височината им варира от 5-6 м до 30 м (фиг. 9). Друго интересно техническо решение е показано на фиг. 10.

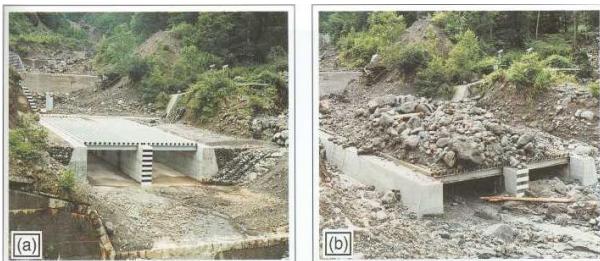
Фиг. 10. Енергогасител с дренажни функции (a, b)

Съоръжението има за цел от една страна да раздели твърдата тоечната фаза в кално-каменният поток, а от друга самият натрупан материал да действа като преграда за прииждащите нови ерозирани маси. Разбира се, почистването и поддържането на тези съоръжения трябва да бъде добре организирано и своевременно.
