A SPECIAL CASE OF MECHANICAL INSTABILITY IN THE NORTHERN SLOPE OF THE RILA MOUNTAIN IN SOUTHEAST BULGARIA. DESCRIPTION OF THE PROCESSES AND SOCIAL SIGNIFICANCE

Ivan Dimitrov Ivanov, Dimitar Sachkov

University of Mining and Geology “St. Ivan Rilski”, 1700 Sofia, Bulgaria; E-mail: ivan.d.ivanov@mgu.bg

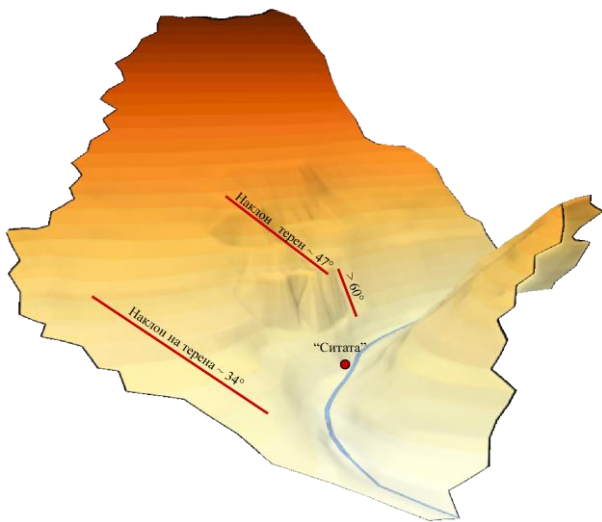
В изследваният участък генерализираната посока на склона е около 170° . Осредненият наклон на склона (в участъците с растителност) по данни от изготвения модел на терена е около 34° (Фиг. 1). За съжаление този ъгъл не може да се приеме актуален при оценката на риска (напр. Kumar et al. 2019) тъй като, поради наличието на полегати потъващи на запад пукнатини се формират естествени стъпала и откоси, в които наклонът се изменя от 47° до над 60° . Наблюдават се дори надвиснали участъци с обратен наклон.

Фиг. 1. Генерален наклон на планинския склон в нестабилния участък над ситовата инсталация на водоприхващането, оценен по изготвения модел на терена. Установеният ъгъл на склона е 34° , но това е генерализиран откос, за съжаление някои части от откоса са по-стръмни.

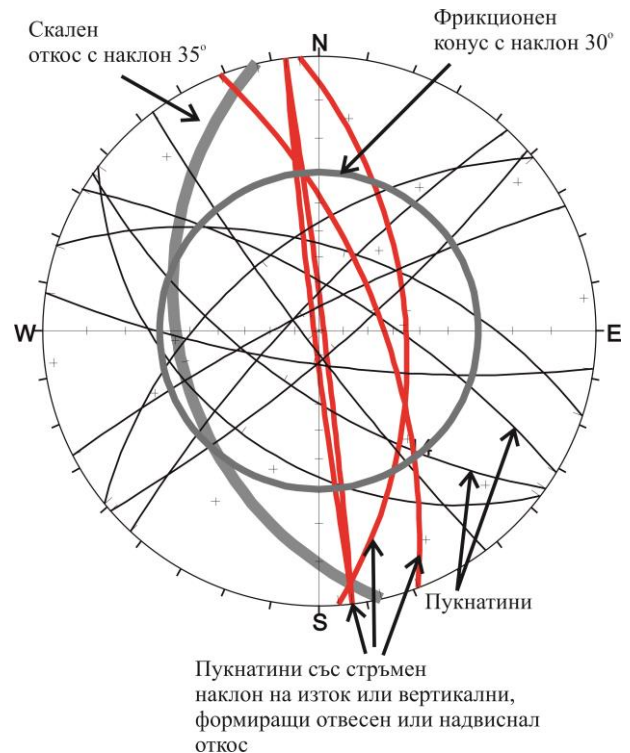
Вертикалните и надвиснали пукнатини са показани на фигура 2, като пукнатини със стръмен наклон на изток или вертикални формиращи отвесен или надвиснал откос. На същата фигура е показана като плоскост и генерализираната повърхнина на склона (daylighting) (дъга издута на запад) и останалите пукнатини водещи до блокова нестабилност, измерени около водозаборното съоръжение. С кръг около центъра е изобразен фрикционен конус, отразяващ пределния ъгъл на пукнатинно триене за гнайси в сухо състояние – който е 30° .

Фиг. 2. Стереограма на основните пукнатини, които водят до нестабилност на обекта. Показан е фрикционен конус с наклон 30° и генерализираната повърхнина на склона с идеализиран наклон от 35° .

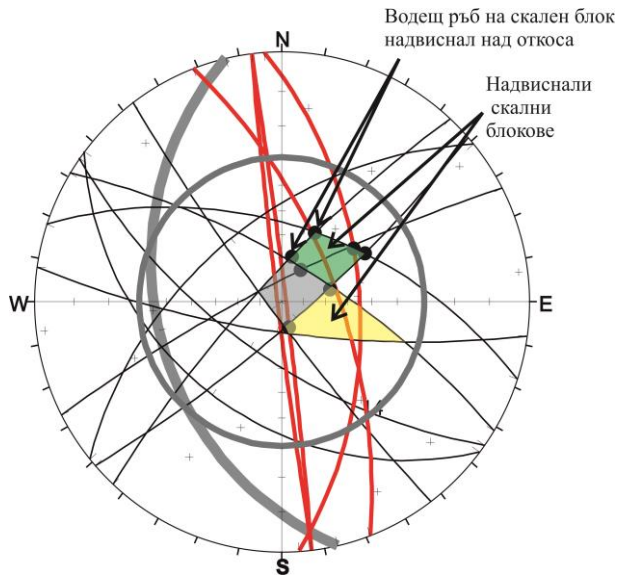
Наличието на вертикални или стръмно потъващи на изток пукнатини, които са паралелни на склона, създава условия за блокова нестабилност на скалния масив, тъй като ръбовете на блоковете потъват на изток (Фиг. 3). Тези блокове са неравновесни във вертикална плоскост или в надвиснала над откоса плоскост.

Фиг. 3. Формиране на скални блокове с неуравновесен център на тежестта ограничени от ръбове, потъващи на изток, които надвисват в плоскостите на стръмните пукнатини над склона. Ръбовете на блоковете са показани с точка, а сеченията на блоковете са потъмнени в различен цвят.

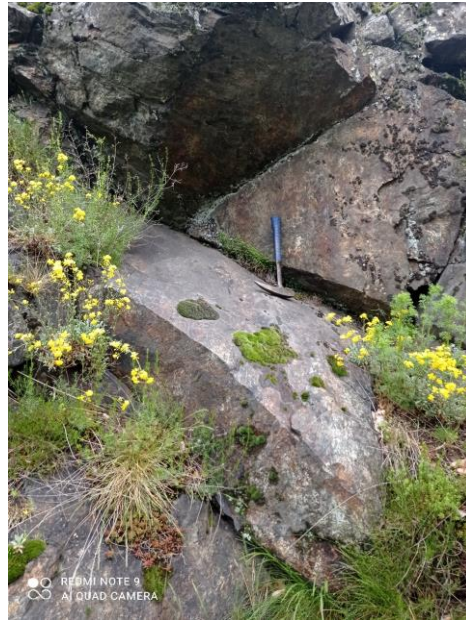
Както се вижда от пукнатините, представени на стереограмите от фигура 2 и фигура 3, надвисването на пукнатинните стени достига до около 55-60°. Тоест блоковете буквално висят над долината като при отлепването и им се създават ниши с наклон на свода 40-45° (Фиг. 4), като всяка ниша води до откъсване на блока над нея, което прави процеса на обрушаване перманентен.

Фиг. 4. Ниша, формирана от откъсването на пирамидален блок. Върхът на пирамидата се издига на изток, а основата на пирамидата потъва на запад към реката. Обемът на освободеното пространство е близо 0,5 m³, което съответства на тегло от порядъка на 1,5 Т. Вижда се гладката повърхност на пукнатината в основата на нишата.

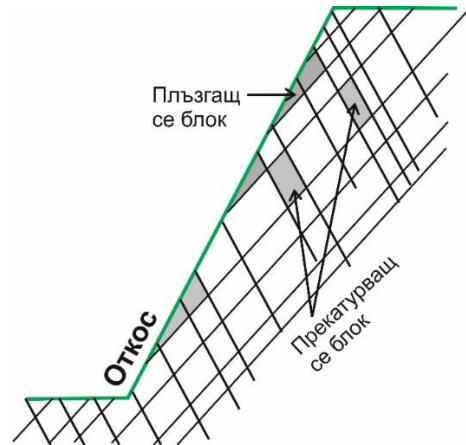
Неблагоприятен е и факта, че блоковете са удължени с посока на удължението на изток. Механизмът на освобождаване на блокове е илюстриран на фигура 5.

Фиг. 5. Скица, показваща механизма на откъсване на блокове по комбинация от пукнатини, потъващи напречно на склона, паралелно на склона и срещу склона.

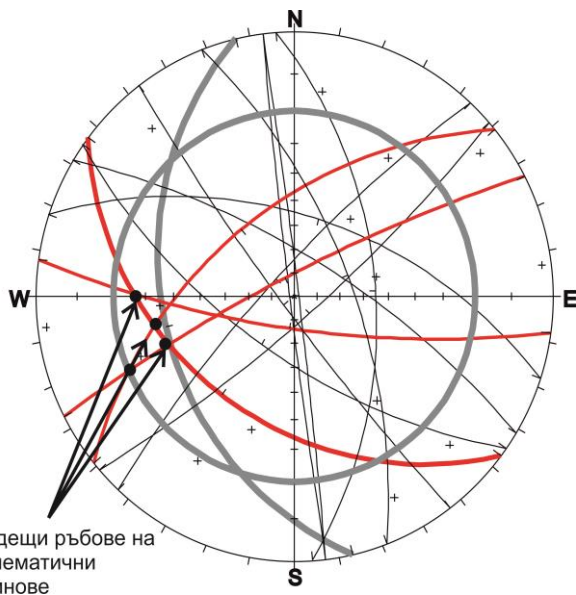
За да изследваме склонността към формиране на кинематични клинове при неблагоприятни условия на следващата стереограма (Фиг. 6) е показан наклон на фрикционния конус от 25°. Установяват се поне четири реални кинематични клина.

Фиг. 6. Формиране на поне четири кинематични клина, маркирани с черни точки в кинематично нестабилната област на диаграмата между фрикционният конус и плоскостта на откоса.

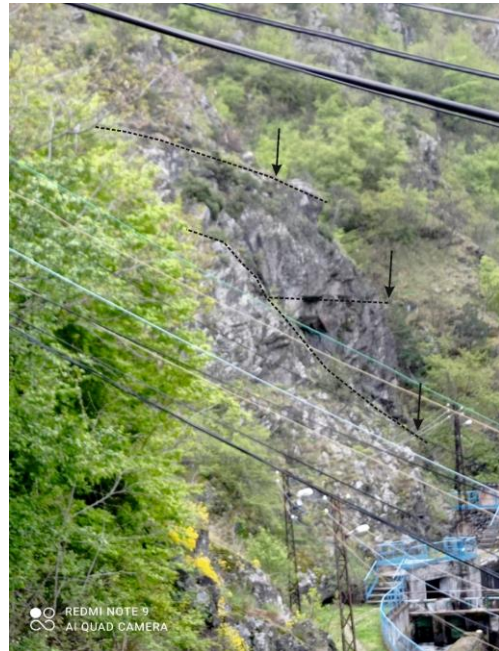
Към момента улеите не съдържат твърде големи блокове, но е задвижено едно от ребрата на улеите (позитивната релефна форма между улеите), което представлява непосредствено задвижен блок с тегло над 10 000 тона. Този блок е освободен в горната си част от субхоризонтални до наклонени по посока на склона пукнатини, така че при обрушаване на принципа на доминото ще задвижи още по-голяма маса над този блок (Фиг. 7).

Фиг. 7. Основна стръмна пукнатина, по която се плъзга големият скален блок над ситовата инсталация и полегати пукнатини, които ще доведат до домино-ефект на разрушаване на цялото ребро нагоре по склона.

Обрушването ще бъде катастрофално, тъй като блокът не е цял, а е фрагментиран на големи подблокове от полегати и потъващи към долината пукнатини. При скъсване на долната част на блока, още в същият момент ще се скъсат и скалите, разделени от тези пукнатини, показани на фигура 7, а също и скалите над тях извън обхвата на фотографията. Това ще доведе до непосредствено падане на скална маса с приблизително

За укрепването на скалния блок се анализират решения, базирани на използване на мрежи и анкери, скална обувка в основата на блока и други такива. Поради стръмният наклон на плъзгателните повърхнини и големият размер на блоковете, всички геотехнически решения са временни и несигурни.

В действителност склонът не може да се укрепят трайно, като постоянно решение може да се разглежда единствено преместването на водоващещото съоръжение. Преместването е възможно само след осигуряване на значително национално финансиране.

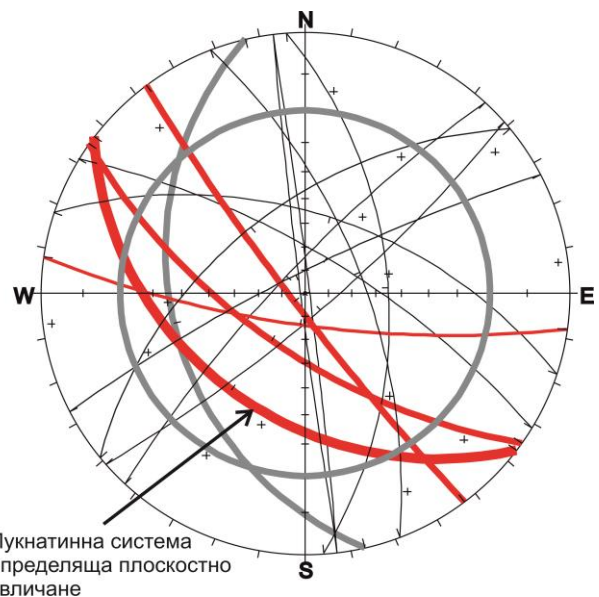
При анализа се установява една пукнатинна система, потъваща на югозапад, която има подходяща ориентация и няколко добре развити вертикални и потъващи на изток пукнатини (Фиг. 8). Тези пукнатини могат да се подредят в пространството, така че да се формира обща ос на въртене на техните плоскости.

Фиг. 8. Пукнатини, ориентирани по посока на склона, показани с червена дебела линия. Тези пукнатини благоприятстват свличане чрез „плоскостно срязване“ – „plane sliding“.

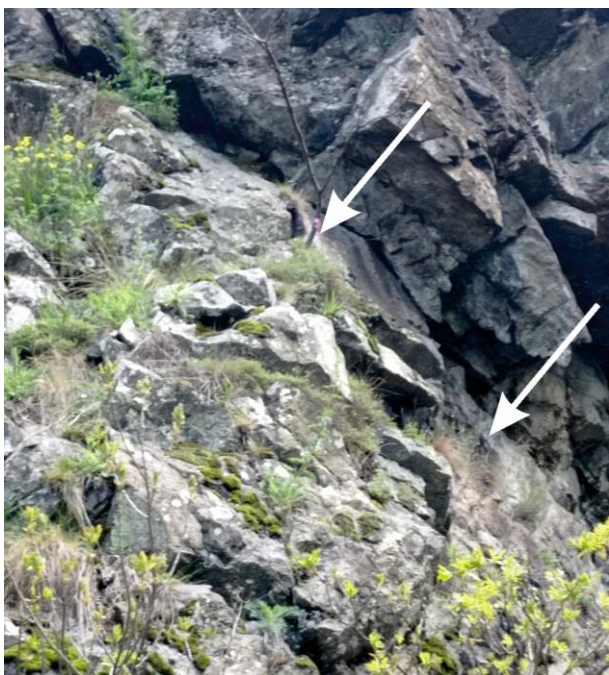
В действителност този механизъм на скална нестабилност е задвижен от скалното ребро над ситовата инсталация. Пукнатината, по която става основното движение, вече е загладена от срязването (Фиг. 9) и има много малък коефициент на пукнатинно триене.

Пукнатинното триене по никакъв начин не може да задържи скалните блокове над пукнатината, защото наклонът на пукнатините, по които става плъзгането е над 45° (много над фрикционният ъгъл в гнайсите), а локалният наклон на склона над ситовата инсталация варира между 60 и 90° , като се формира празно пространство за движение на запад.

Фиг. 9. Загладена основна плъзгателна повърхнина над ситовата инсталация.
