## УПЛЪТНЯВАНЕ НА ХЛАБИНИТЕ И ОБЕМИТЕ МЕЖДУ ДЪНАТА, ГЪРЛОВИНИТЕ И ОБЛИЦОВКИТЕ НА БАРАБАННИТЕ МЕЛНИЦИ

**РЕЗЮМЕ.** Изследвани са причините за появяване на хлабини и обеми между дъната, гърловините и облицовките на барабанните мелници. Проведено е наблюдение на тези хлабини на барабанни топкови мелници тип МШЦ 4,5х6. Предложени са инженерни решения за решаване на проблема.

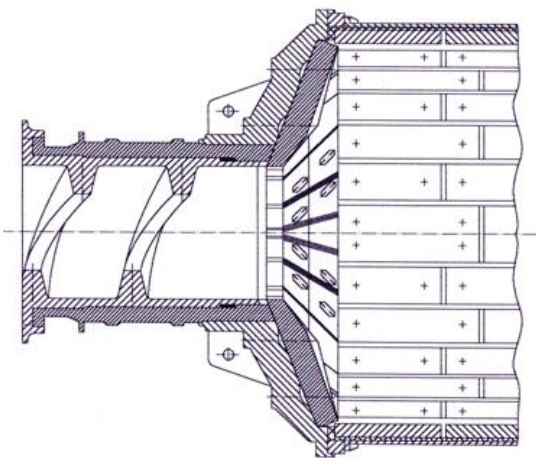
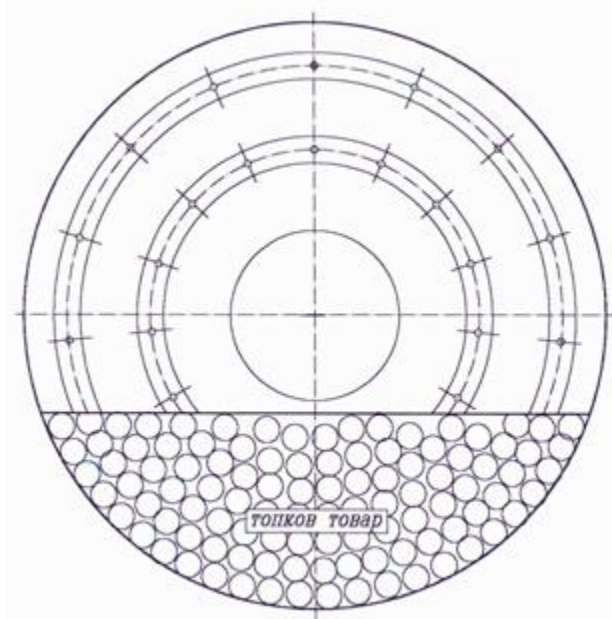
2. Износването на дъната (капаците) в повечето случаи има форма на полутороид (Фиг. 1, 2), който винаги минава през болтовете, държащи облицовъчните плочи. Това е така защото материалът, попадащ между капаците и „шараните“, се движи по кръгови траектории.

5. Причина за износването на дъната (капаците) на барабанните мелници е материалът (пулпът), постъпващ между облицовката и капакът на мелничния барабан и луфта, съществуващ между тях, поради техническата невъзможност за точно изработване на „шараните“. Друга причина би могла да бъде разхлабването на болтовете на „шараните“.

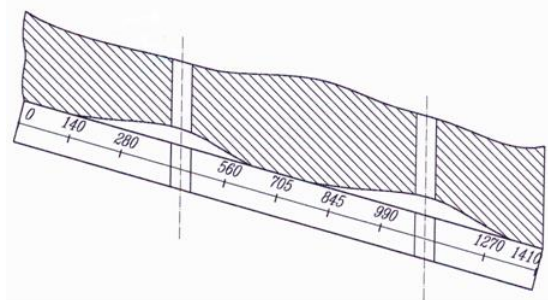
Фиг. 3

- Поставят се летви, предварително разграфени през 1 см (Фиг. 3), върху горната част на „шарана“ и с помощта на лентите (през 10 мм) се записва върху летвата дълбочината на износването.

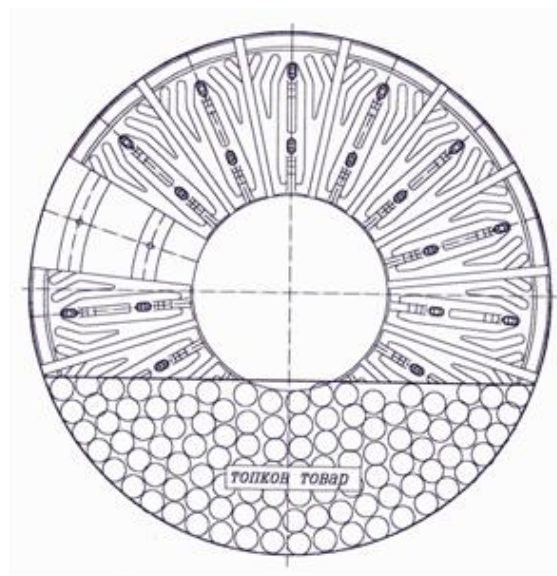
Фиг. 4

- Поради тази причина измерването може да се осъществява само със свалянето на един „шаран“ от капака (Фиг. 4).

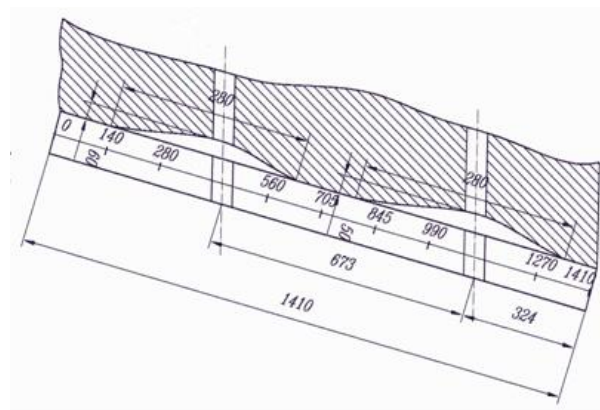
Резултатите получени от измерванията направени в обогатителна фабрика „Елаците“, обхващат 7 мелници. Едно от измерванията е показано на фигура 5.

Фиг. 5. Мелница 2 – север

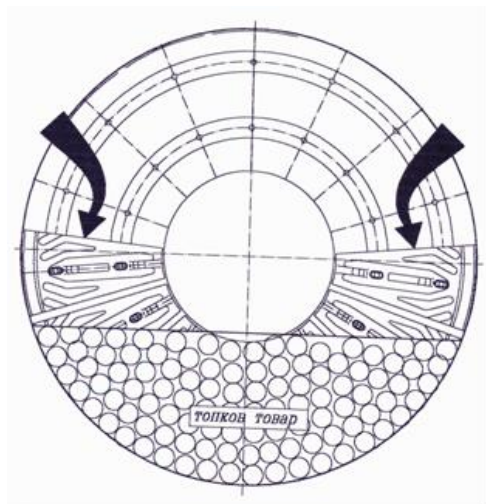
Фиг. 6

Този вариант се оказва неудачен поради следните причини:

- смолите имат сравнително голям вискозитет и не изпълват обемите изцяло;
- след като биват изсипани, е необходимо време за втвърдяването им, което удължава времето за ремонт;
- големите хлабини между „шараните“, водят до изтичане на смолата и следователно до нови разходи;
- смолите имат висока цена.

Износените обеми се запълват с предварително подготвени епоксидни смоли, които се изсипват в тези обеми зад „шараните“, както е показано на фигура 6.

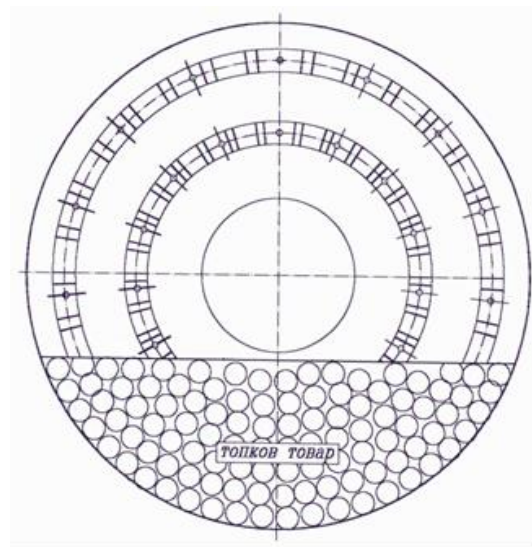
Фиг. 7

Като недостатък на този вариант може да се отчете това, че планките не могат плътно да лягат до задната повърхнина на „шарана“ поради неточности при изработването и монтажа им.

Това се прави с планки от ламарина, които се заваряват напречно на износената част на дъното.

Очаква се, че те ще преграждат пътя на пулпа до изпълването на така получените обеми с материал, което в последствие би довело до спиране на циркулацията му (Фиг. 7).

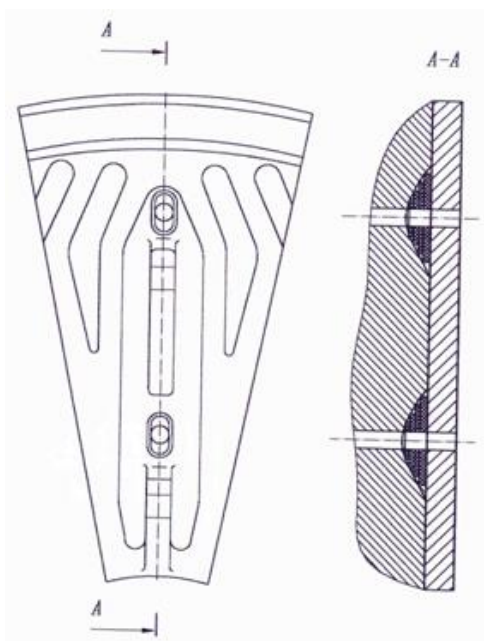
Фиг. 10

Този вариант е много удачен при мелници, на които износването не е достигнало големи размери. Цената на суровия каучук е няколко пъти по ниска от тази на епоксидните смоли, като суровия каучук може да бъде използван поне два пъти.

След направените измервания и с помощта на тази „форма“ се изрязват все по-малки и малки ленти, които зле залепване приемат формата на обема на износената част на капака на мелницата (Фиг. 10).
