## ИЗНОСВАНЕ НА РЕДУКТОРНА ГРУПА НА РУДНИЧЕН КОНТАКТЕН ЛОКОМОТИВ K10

**РЕЗЮМЕ.** Статията разглежда износването на отделните детайли и възли на редукторната група на рудничния контактен локомотив K10,. Това включва причините и размерът на износването на бандажните гивни, лагерните шийки, зъбните колела и лагерите. Разглеждат се също така повредите и износванията по корпуса на редуктора

### WEAR AND TEAR OF THE GEAR OF MINE LOCOMOTIVE K10

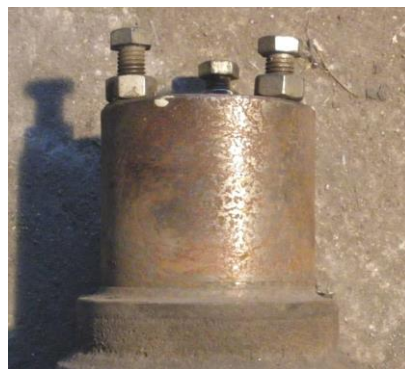
Нормалното износване се получава при правилна поддръжка на машината редовно смазване на лагерния възел и липса на видими повреди по самия лагер (виж фиг. 4) Фиг. 4 В този случаи износване се дължи в следствие на уплътняване на материала под лагерните гривни вследствие на непрекъснати ударни и динамични натоварвания, които поема лагерно-буферния възел при разглежданата конструкция оразмеряването на лагерните шийки и тяхната предварителна обработка е такава, че измерваеми износвания се наблюдават след 10-15 години експлоатация и то при машини които работят при не добре поддържани релсови пътища (с неприемливо големи джондове, лошо изпълнени макази и др.)

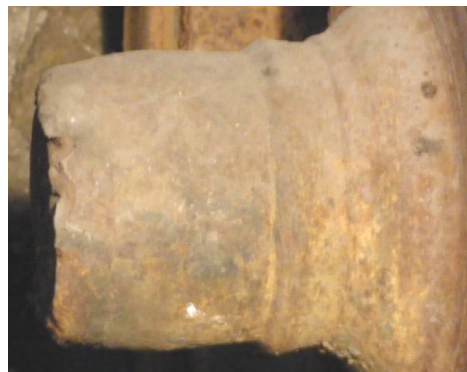
Ненормално износване настъпва тогава, когато се появи аварийна повреда в лагерния възел, тогава вътрешната гривна на един или двата лагера приплъзва по шийката (виж фиг.5)

Фиг. 5 При това настъпва интензивно износване на шийката, като е възможно – счупване на вътрешната гривна или запалване на лагерния възел с много сериозни повреди на лагерната шийка. Честа повреда е разбиването и скъсването на резбите на трите отвора в челната страна на шийката. Неоткрита навреме тази повреда може да доведе до допълнително до сериозни повреди, не само в шийката на колооста но и на целия локомотив.

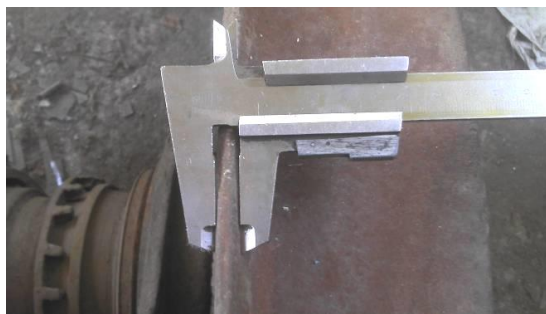
Фиг. 6

1. Износване на реборда със значително намаляване на неговите размери (Фиг. 6)
2. Бъчво образно износване на ходовата част със видимо вкопаване на средната част на бандажната гривна (Фиг.7).
- 3.Равномерно износване на ходовата част на бандажната гривна и сравнително малко износване на реборда.

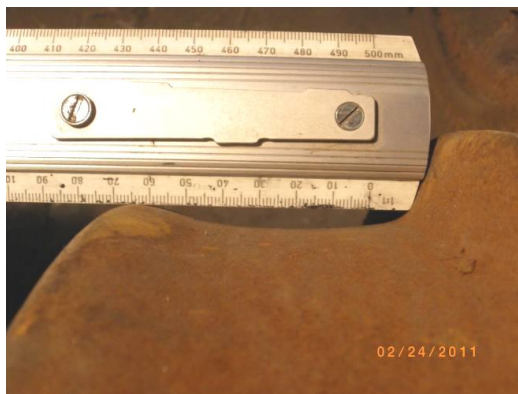
Фиг. 7

Бандажната гривна се изработва от високо качествена легирана стомана, като най-добрият начин за нейното изработване е чрез изковаване. В експлоатационно ремонтната практика на нашата страна много често бандажите гривни се леят в пръст от стомана 45Л. Получените резултати от експлоатацията на тези гривни са значително по-лоши от тези, които са изковани. Бандажна гривна е подложена на голямо натоварване и интензивно износване последното зависи от условията в които работи машината, нейното натоварване размерите на релсите и състоянието на релсовия път. Практиката в ремонта на много машини показва, че износването може да се раздели на няколко типа:

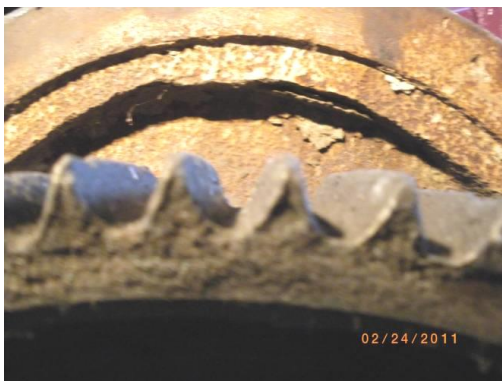
Фиг. 8

Износване на голямо зъбно колело z63 модул m=6 служи за предаване на крайния въртящ момент върху бандажните гривни. Същото е запресовано към вала и не са наблюдавани в практиката случаи на дефектация на тази сглобка. В повечето случаи се наблюдава износване на зъбите с нормални износвания за този тип предавки, което най-често се изразява в намаляване дебелината на зъба. Износването в повечето случаи е равномерно по цялата дължина на зъба. (фиг.8)

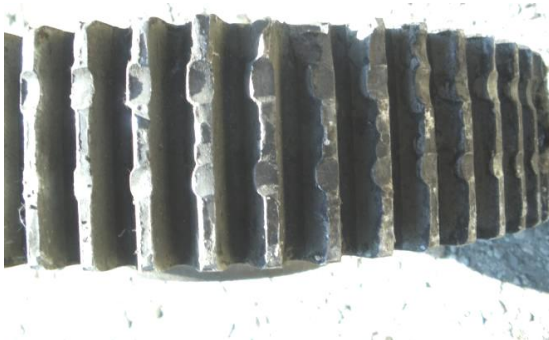
Фиг. 9

- Питинк износване
- Отчупване на отделен зъб или нарушаване формата на зъбите вследствие на попадане на чуждо тяло в редуктора (Фиг. 9).

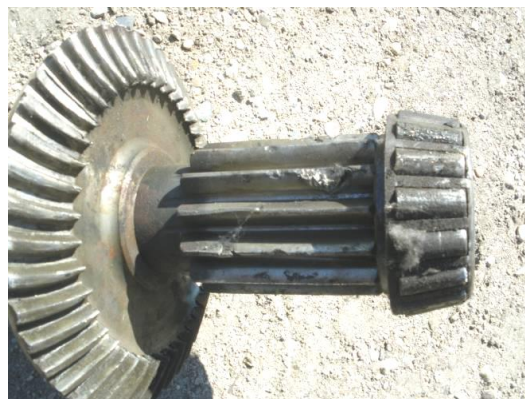
Фиг. 10

се и осигурява аксилния луфт на лагерите. Зъбите и на колело и на малкото зъбно колело се износват приемливо в нормална експлоатацията на машината При коничното зъбно колело при неправилно зацепване на зъбната двойка (пиньон – корона) се наблюдава износване в единия край на зъба или износване по върховете на зъбите. Много рядко са случаите на счупване на зъб от короната. Причината за по интензивното износване е използването на неподходяща смазка или липсата на такава.

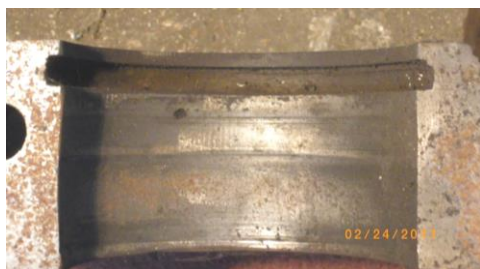
Фиг. 11

#### Износване на лагерните легла (фиг.11)

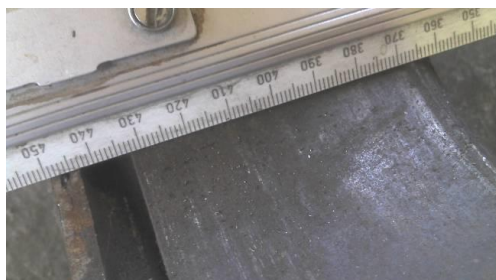
Фиг. 12

- Износване и дефектиране на резбовите отвори
- Разбиване на отворите за присъединяване на двигателя.
- Спукване или отчупване на челния фланец

- Разбиване на канали на регулиращата капачка
- Износване на регулиращите капачки
- Износване на лабиринтното уплътнение между фиксиращата капачка и колоостта
