ИЗСЛЕДВАНЕ НА ИЗНОСВАНЕТО НА БАНДАЖНИТЕ ГРИВНИ ПРИ РУДНИЧНИТЕ ЛОКОМОТИВИ ЗА ПОДЗЕМЕН ИЗВОЗ

Любен Тасев, Кристиан Цветков, Венелин Тасев

Минно-геоложки университет "Св. Иван Рилски", катедра „Механизация на мините“, 1700 София

WEAR OF THE TRACTION BRACELETS OF THE MINE LOCOMOTIVES FOR UNDERGROUND TRANSPORTATION

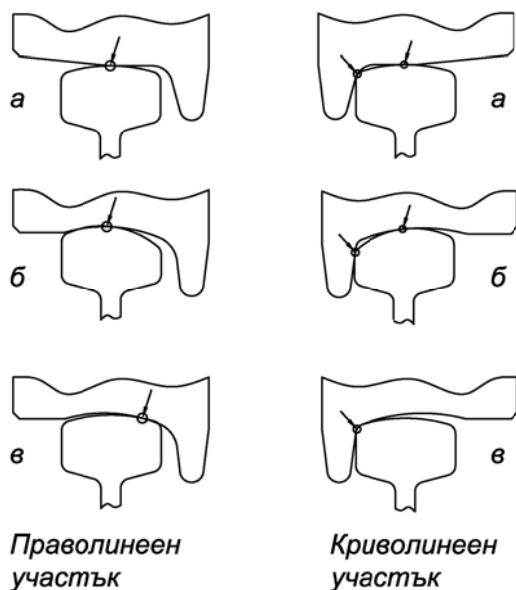
Точките на контактуване са показани както за праволинеен така и за криволинеен участък от пътя. Ясно се вижда, че контактът, съответно износването, ще бъдат различни за двата участъка. Докато при праволинейния участък контактът се намира по работната повърхнина на бандажното колело, при криволинейния се появява втора контактна точка на самия реборд.

Фиг. 2 Начин на контактуване на бандажното колело с релсата при различни варианти на износване

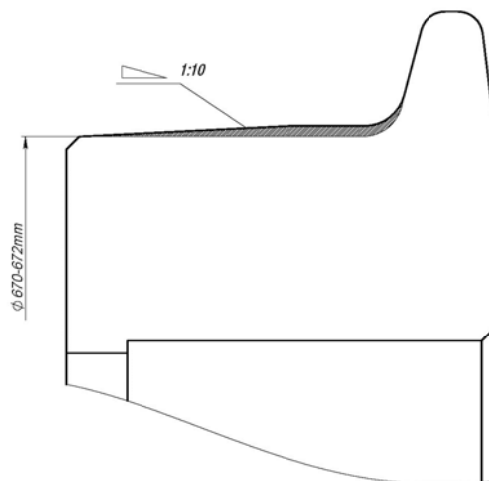
Нашите изследвания в рудници на ГОРУБСО и мини Бобов Дол показаха, че износванията започват с намаляване на наклона на бандажната гривна (фиг. 3), като за съответните километри изминат път той се променя от началния 1:10 до нула, тоест повърхността на бандажната гривна от конусна се превръща в цилиндрична. Усреднени стойности за намаляването на този наклон за показани в таблица 1.

Фиг. 3 Износване на наклона на бандажната гривна

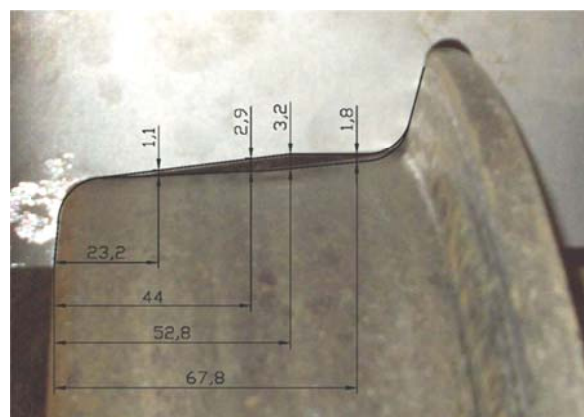
Фиг. 4 Износване на бандажна гривна рудник „Марзян” локомотив РКП-10 7500 км

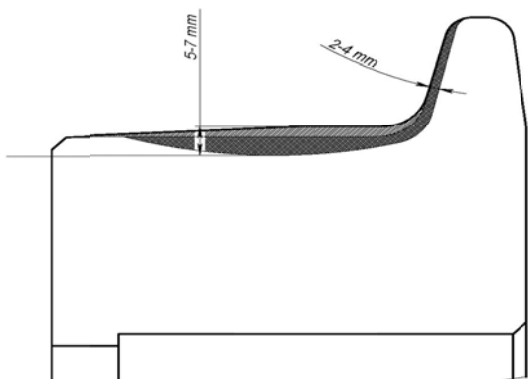
оборудване към МГУ „Св. Иван Рилски” може да се съди, че наклонът на бандажната гривна изчезва напълно, но в повечето случаи износването продължава в канално износване, като в самата гривна се оформя канал с определени размери (фиг.5 и 6).

Износванията на носещата част на бандажната гривна с промяната на нейния наклон водят до загуба на правилно водене на локомотива, изместване в едната или другата страна на пътя, триене на реборда в релсата и съответно увеличаване на общите загуби на движението му. Освен това се губи общата устойчивост на локомотива, особено в криволинейни участъци, като съществува реална опасност за неговото дерайлиране. При всички случаи това води до активно износване на реборда на бандажната гривна. Последното позволява по-голямо напречно движение на локомотива, съответно по-малка надлъжна устойчивост. Износеният реборд предполага по-трудно водене на локомотива в кривите и неустойчиво влизане в стрелките. Каналното износване при всички случаи води до значително увеличение на триенето при търкаляне, а при него загубите от движение на локомотива са значително по-големи. Дебелината на бандажната гривна в тези участъци е намалена и, имайки предвид различното разпределение на напреженията, има реална опасност от спукване. Във всички случаи работата на локомотива с посочените износвания най-малкото е неприемлива, а в повечето случаи недопустима.

Фиг. 5 Канално износване на бандажна гривна

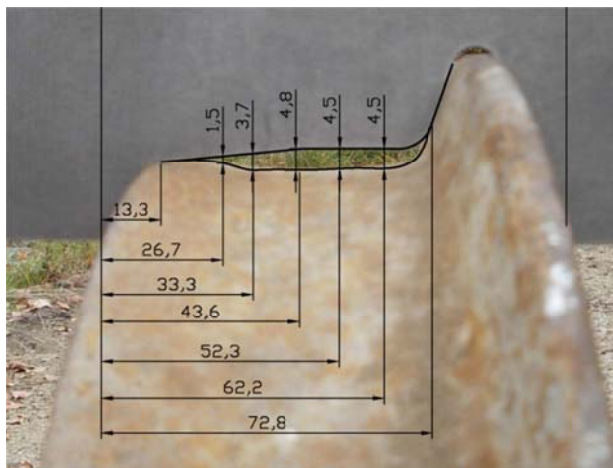
Фиг. 6 Снимка на канално износване на бандажна гривна от локомотив АМ8Д от минна Бобов Дол 17500 км

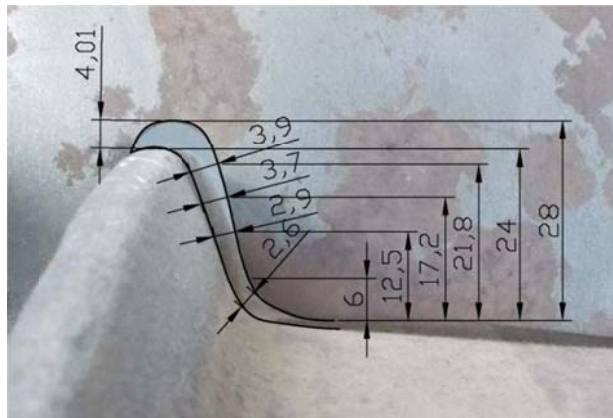
Освен износването на наклонената част на бандажната гривна се наблюдава значително износване на реборда. Подробни изследвания на влиянието на изминатия път върху това износване не успяхме да проведем. За него съдим по-предоставените за ремонт локомотиви, а те са десетки от различните рудници на България (фиг. 7).

Фиг. 7 Износване на реборд рудник „Крушев Дол“ локомотив К10 12000 км
