## ИНЖЕНЕРНО-ГЕОЛОЖКИ ПРОБЛЕМИ И РЕШЕНИЯ В ПЪТНАТА ИНФРАСТРУКТУРА

**Георги Златев**

*Национална агенция "Пътна инфраструктура", София*

### ENGINEERING-GEOLOGICAL PROBLEMS AND SOLUTIONS CONCERNING ROAD INFRASTRUCTURE

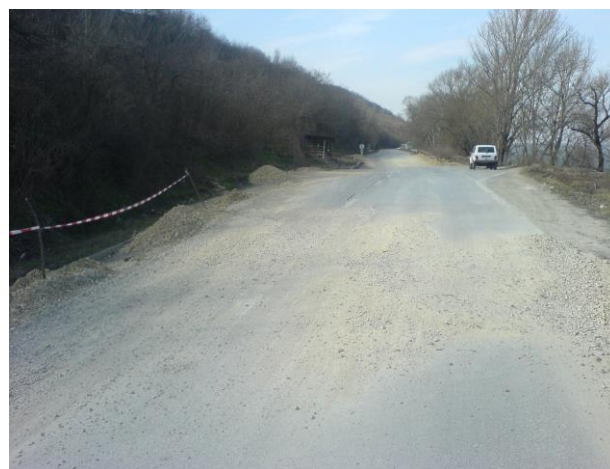
Едно от най-големите свлачища, възниквали през последните няколко години и засягащи републиканската пътна мрежа, е свлачището на път II-15 "Мизия-Оряхово" от km 73+300 до km 73+500 (фиг. 1).

Двестаметровият участък от пътя Мизия – Оряхово, заключен между двата борда на свлачището, беше изместен в посока р. Дунав с приблизително 2 m, като вертикалните пропадания достигаха до 1.5 m.

Фиг. 1. Участък от km 73+300 до km 73+500 на път II-15

Всичко това се случва през м. февруари 2008 г., като в следствие активизацията на свлачището е компрометирана бетонена подпорна стена, предпазваща преминаващата в миналото железница и републиканският път. По време на извършеният оглед се установиха изключително високи нива на подземните води, както и запълнени с повърхностни води негативни форми в тялото на свлачището. Веднага бяха предприети действия по отводняване на заблатените участъци и изграждане на дренажни ребра, които да ограничат притока на повърхностни води в тялото на свлачището, както и да дренират плитко залегащите подземни води.

Проучването и проектирането на укрепителни съоръжения беше възложено на "Геозащита" – Перник ЕООД. Докато траеха полевите и лабораторните проучвателни работи, беше взето решение за изграждане на система от хоризонтални сондажни дренажи, която да понижи нивата на подземните води. Групите ХСД бяха проектирани и изградени на три нива. Ефектът от изпълнените отводнителни мероприятия беше понижаване нивата на подземните води с приблизително 1.5-2 m и значително забавяне скоростта на преместване на свлачището.

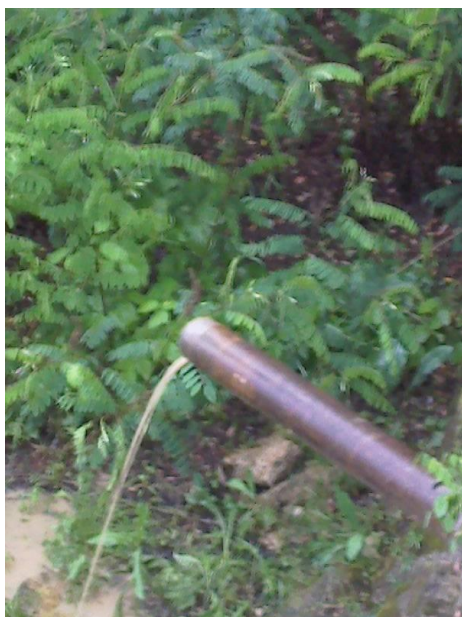
На фиг. 2 е показано водното количество дренирано от един сондажен дренаж при валеж.

Фиг. 2. Дренирано водно количество от ХСД

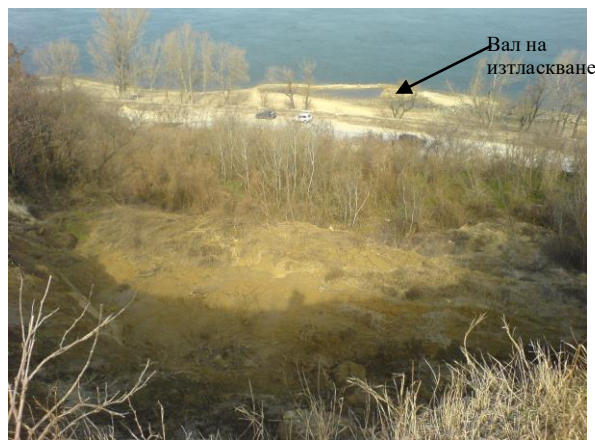
свлачището, намираща се в руслото на р. Дунав се потвърдиха. Проведените проучвателни работи установиха хлъзгателна повърхнина на дълбочина средно около 11m, като петата на свлачището се установи на около 25m след компрометираната подпорна стена (в руслото на р. Дунав; фиг. 3).

Фиг. 3. Глава и вал на изтласкване на свлачището

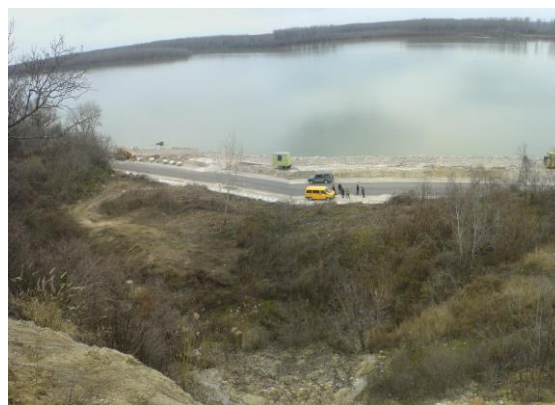
Фиг. 4. Панорамен изглед към изпълнения контрафорсен насип

Дълбоко формираната хлъзгателна повърхнина и липсата на подходящи инженерногеоложки разновидности в дълбочина, в които да бъдат "закотвени" пилотите, предопределяше значителни параметри на този тип конструкция: дължина 15-18 m, диаметър  $\Phi 1000$  mm и осово разстояние 1.5 m. Приблизителната стойност на това решение възлизаше на 3.5-4 млн. лв. След допълнителен анализ на основните фактори, имащи отношение към активизацията на процеса, а именно: високи нива на подземните води в тялото на свлачището, динамични натоварвания от автомобилният транспорт, ерозионна дейност на р. Дунав, бяха направени изчисления за укрепване на свлачището, чрез контрафорсен насип. Това старо и добре познато техническо решение, се предполагаше, че ще противодейства както срещу ерозионната дейност на р. Дунав, така и чрез уплътняване на отдоллежащите инженерно-геоложки разновидности срещу възможната суфозия. Изчисленията показаха, че чрез изграждането на контрафорсен насип с дължина 200 m (успоредно на пътя), ширина 20-25 m и средна височина 2.5 m, на стойност около 1.3 млн. лв ще се постигне желаният минимален коефициент на устойчивост (фиг. 4).

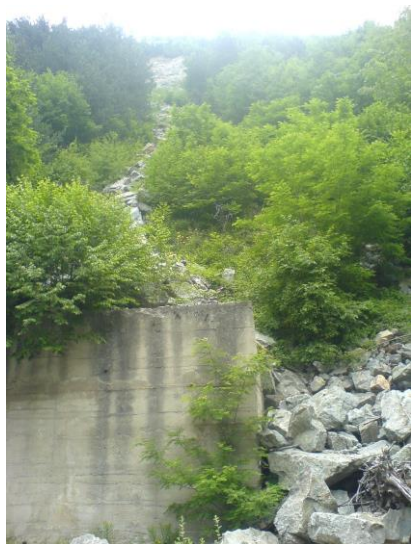
Друг не по-малко опасен инженерногеоложки феномен са срутищата. За съжаление те са чести явления по нашите планински пътища – II-86 “Асеновград-Смолян”, III-866 “Девин-Кричим” и др. В зависимост от разположението на пукнатинните системи в масива, степента на изветряне, вида на скалите и др. срутищата имат различна големина и активност. Като най-изразителен пример за проблемите, създавани от тези процеси, е срутището на път III-197 “Гоце Делчев-Доспат-Девин” при km 83+720 (фиг. 5).

Фиг. 5. Срутище “Грохотно”

Срутището е установено и проучено още през 70-те години на миналия век. С цел осигуряването на безопасността на пътуващите е изградена уникална конструкция “полутунел” в комбинация с масивна подпорна стена, която предпазва преминаващите моторни превозни средства от падащите скални късове. За съжаление конструкцията не достига до левият борд на срутището. През 2004 г., в резултат на поредната активизация на процеса, скален къс с приблизителен обем около 2.5 m<sup>3</sup> пада върху лявата пътна лента.

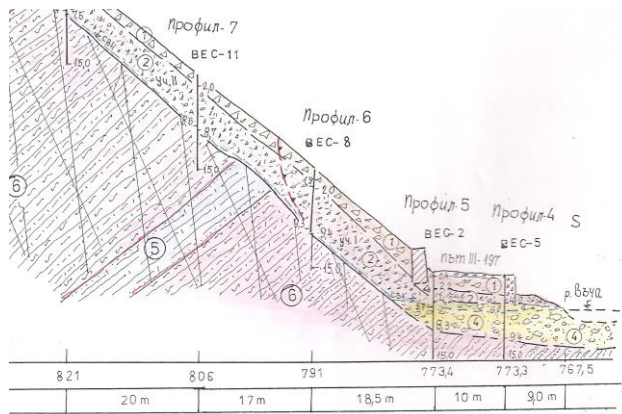
Поради различни по естество причини проучвателните работи по новоактивизираната част от процеса стартират едва през 2008 г. Направени са геодезическо заснемане и геофизични изследвания. Активизираният склон е с южна експозиция, изграден е от гнайсовият комплекс на Бойковската свита (boPeE), като срутището има следните параметри: дължина 220 m, средна ширина 50 m и дълбочина 10-12 m.

Поделени са няколко инженерногеоложки разновидности разпределени в дълбочина както следва. Тялото на срутището е изградено от едър скален блокаж (1); склонов насип – валуни и чакъли с песъчливо-глинест запълнител (2); основните скали, явяващи се като основа по която става хлъзгането са двуслюдени гнайси с прослойки от амфиболити (boPeE) (фиг. 6). Техническото решение на проблема трябваше да бъде насочено в две посоки: осигуряване на общата устойчивост на срутището; ограничаване на възможността за падане на единични късове върху пътното платно.

Фиг. 6. Геоложки строеж на срутище “Грохотно”

Обсъдени бяха два основни варианта – продължаване на съществуващата конструкция “полутунел” – доказала ефективността си през годините, или удължаване на съществуващата масивната подпорна стена и повърхностно укрепване на откоса. В крайна сметка беше избран вторият вариант, като икономически по-изгоден. При фундирането на подпорните стени бяха констатирани някои несъответствия с резултатите от геофизичните изследвания, което още веднъж доказва необходимостта от изпълнението на сондажни проучвателни изработи, към които да се “привържат” геофизичните проучвания. След осигуряването на общата устойчивост на срутището, чрез изграждането на масивни подпорни стени (ширина в основата до 2 m и височина до 4 m) се пристъпи към изграждане на временни стълби по тялото му и обрушване на по-едрите и нестабилни скални блокове. Резултатът от проведените взривни работи е показан на фиг. 6 и 7.

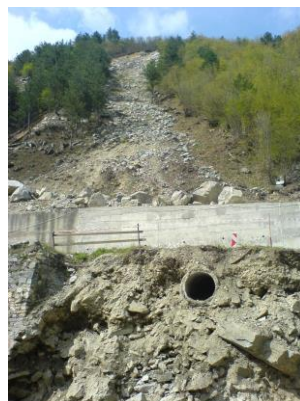
Фиг. 6. Преди обрушването

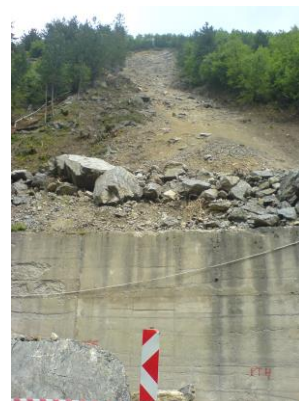
Фиг. 7. След обрушването

Повърхностното укрепване на срутището ще бъде реализирано, чрез покриването на цялата му площ (приблизително 8000 m<sup>2</sup>) с корозионно устойчива мрежа, фиксирана по откоса чрез анкери с дължина до 2.5 m.

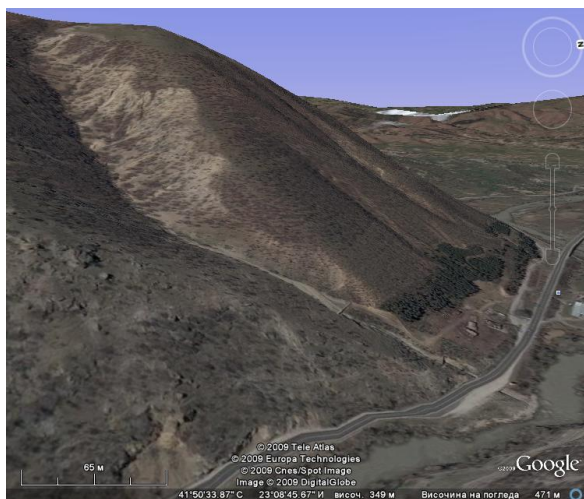
На 24 май 2009 г. в района на "Кресненското дефиле" – Път I-1 "Видин-Кулата" се съчетават следните неблагоприятни фактори: незалесен склон, изграден от чакъли и валуни с глинесто-песъчлив запълнител; интензивни валежи; непочистени инженерни съоръжения. В резултат от склон с южна експозиция и площ около 100 дка (фиг. 7), се активизират преовлажнени глинесто-песъчливи материали, които преминават над изградените "баражи" и преливат над запълнения водосток (фиг. 8). За почистването на свлечените маси и почистване на затлачения водосток е мобилизирана специализирана техника, която да възстанови проходимостта на пътя.

Фиг. 7. Панорамен изглед към аварирания участък

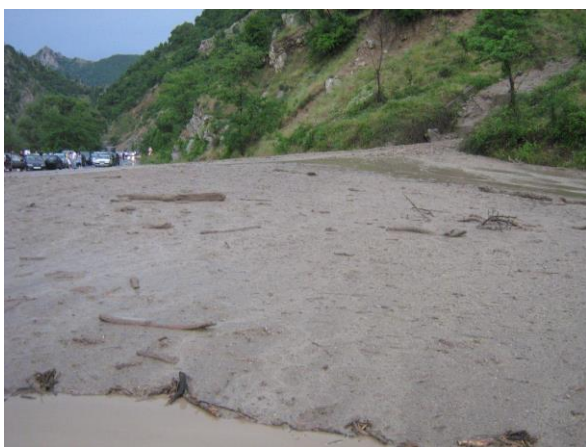
Фиг. 8. Разлив от преовлажнен материал

Проблемът е добре познат на колегите от Областно пътно управление Благоевград. Те споделят, че почти всяка година се наблюдава това явление, разбира се с променлив интензитет. Поради значителната площ, която е подложена на ерозия е икономически неоправдано полагането на противоерозионни мрежи, залесителни процедури и др. Поради тази причина са изградени няколко прегради, които да задържат част от активизираните маси и да погасят част от енергията на потока. За съжаление оформените "депа" зад същите сравнително бързо се запълват с материал и понижават ефективността си.
