ГЕОМЕХАНИЧНА ОЦЕНКА НА УВРЕДЕНИ ОТ ЕКСПЛОАТАЦИЯТА УЧАСТЬЦИ ОТ МАСИВА, В РАЙОНА НА РУДНИК „ВЪРЛИ БРЯГ“

За осигуряване разработката на проект за техническа рекултивация на увредените терени е извършена настоящата геомеханична оценка. Предмет на оценката е състоянието на системата „Вместващ масив/Добивни участъци“ по елементите и напрегнатото състояние, физико-механични и структурни характеристики на масива и ефектите от прилаганите технологии.

GEOMECHANICAL ASSESSMENT OF DAMAGES IN THE ROCK MASS SECTIONS IN THE AREA OF "VARLI BRIAG' MINE

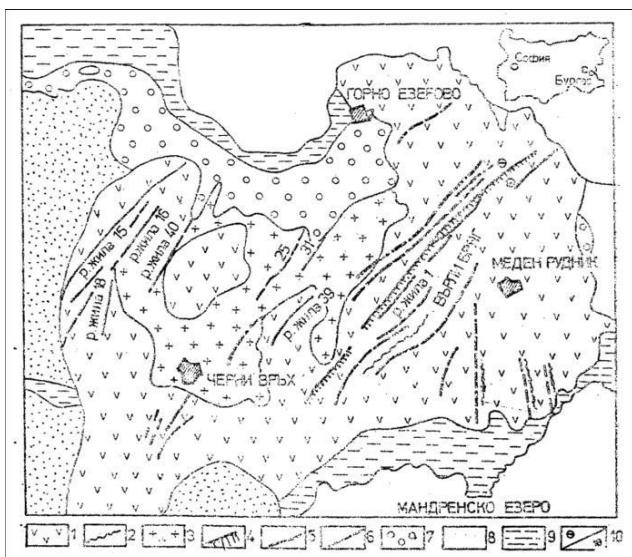
Фиг. 1 Върлибрежко рудно поле [1]

ЮЗ и СИ части с палеогенски, неогенски и квартнерни наслаги. Те изграждат една куполовидна антиклинала с централно ядро от интрузив, наричана Върлибрежка (Карабаирска) (фиг. 1), в чиято ЮИ част е медното рудно находище „Върли бряг“. Основна роля, в структурен план, имат разломяванията в няколкото си стадия на образуване, вследствие сложния тектонски строеж на района.

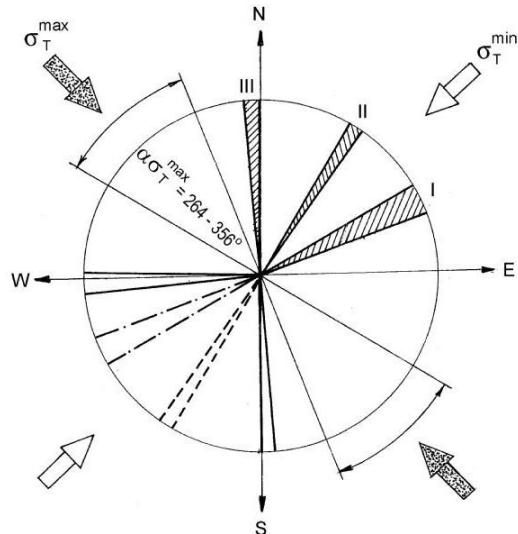
Фиг. 2. Реконструкция на локалното поле на напрежения

Резултатите от това изследване са показани на фиг. 2

На фигурата е показана сводната диаграма на простиране на разломите, отразяваща последният етап на тектонските въздействия и са нанесени определените, съгласно [3,4], направления на действие на главните тектонски напрежения σ_T^{\max} и σ_T^{\min} в рудното поле.

❖ Полетата на напрежения в участъците на рудник „Върли бряг“ са от тектонски произход;

❖ Структурата и тектонският строеж на участъците са формирани в сходни условия, а сравнително малката площ на разглежданата територия дават основание да се приеме, че участъковите полета на напрежения са еднородни за находището;

❖ Ориентацията на максималните тектонски компоненти е:

- $\sigma_T^{\max} (\alpha = 264^\circ \div 356^\circ / \text{СЗ - ЮИ})$, максимален тектонски натиск

- $\sigma_T^{\min} (\alpha = 354^\circ \div 80^\circ / \text{СИ - ЮЗ})$, минимален тектонски натиск (относителен опън)

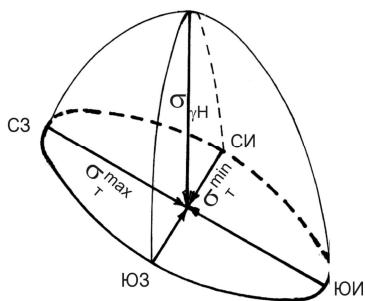
Фиг. 3. Конфигурация на естественото поле на напрежения в находище „Върли бряг”

Конфигурацията на естественото поле, в находище „Върли бряг”, има форма на елипсоид, показан на фиг.3, с оси $\sigma_{\gamma H}$, σ_T^{\max} и σ_T^{\min} , изменящи амплитудите си в зависимост от дълбочината, свойствата, релефа, структурните особености на строежа и характеристиките на естествената напуканост на масива.

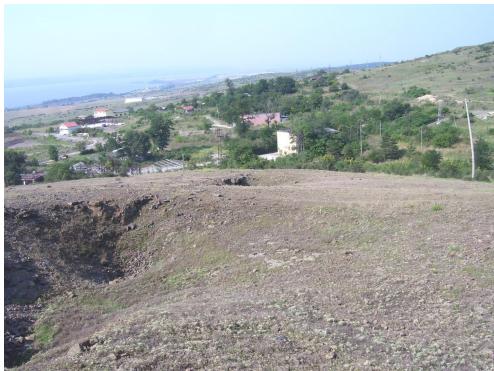
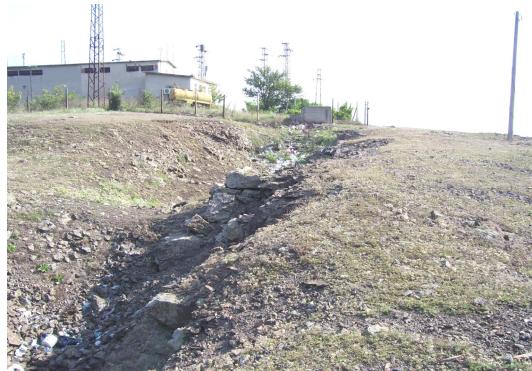
Фиг. 4.

На фиг. 4 са показани протяжни разкъсвания и пропадания на терена по протежението на р. ж. 1.

Основните геомеханични фактори, обуславящи загубата на устойчивост на системата ВМ/ДП и предизвикали разкъсванията и пропаданията на терена са:

- Напрегнатото състояние – действащо тектонско поле на напрежения с аномално разпределение – сравнително ниска (в горните хоризонти) гравитационна компонента и превишаващи я хоризонтални (тектонски) напрежения, определящи по същество устойчивостта на системата и параметрите на полето [10];
- Добри якостни свойства на изграждащите скали, но строежът и структурните характеристики (стръмнозападащи рудносни зони, преобладаваща отвесна напуканост, с ниска тангентиална якост; ясни контакти и глинисти прослойки, обуславящи ниска тангентиална якост по разделителните повърхности на нарушенията от висок ранг [3].
- Плитко заложени експлоатационни блокове, с неподдържани иззети пространства, при покриващи се във височина; отработени участъци, чиито размери превишават дълбината на разработване, обуславящи концентрации и зони на опън в горнищата на магазините от тектонското разпределение [17].

Съчетаването на горните фактори обуславя разрушавания от структурни придвижвания на малка

дълбочина, както и от превишаване на якост в дълбоките хоризонти. Движението на скалите при тези условия са максимално развити, с максимални ъгли на движение и разкъсване, формира се несиметрична мулда, с което се създават условия за внезапни пропадания, още с изземването на първите блокове.

За иззетите пространства (във висящия блок), зоните на обрушаване се развиват до 40 - 50 м над горнищата на иззетото пространство, а безопасната дълбочина (при всички условия на значението ѹ) е значително по-голяма от тази, на която са заложени приповърхностните магазини.

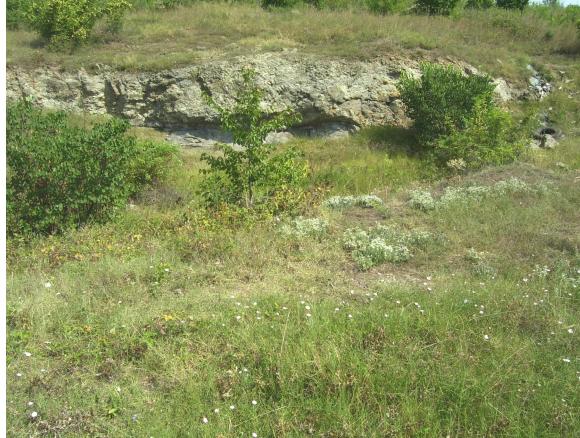
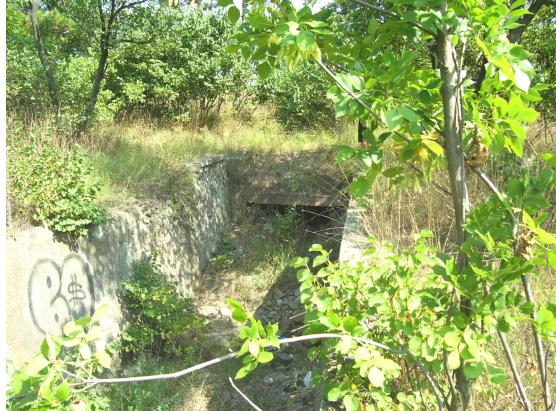
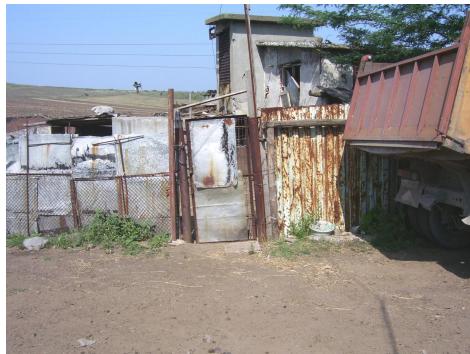
Фиг. 5.

Участъкът експлоатира запасите от рудни жили №№ 4 ÷ 13, 9, 10 и 20. Находището е разкрито с една наклонена шахта и вертикални шахти №№ 4, 11, 9. Запасите са напълно погасени от повърхността до кота - 240, след което жилата 4 се стикова с рудна зона 13, иззета до хор. - 440. Р. ж. 10 (в района на ш. 11) е иззета от повърхността до хор.- 605. Участъкът се характеризира с най-висока концентрация на добивни работи на единица площ. Прилаганите системи на разработване са с магазиниране (в горните хоризонти) и хоризонтални слоеве, и хидрозапълнение. На фигура 5а. са показани снимки на каскадно пропадане по р. ж. 4, с размери 200 – 250 м и дълбочина 6 – 8 м. При огледа е установено, че стъблото от електропроводната мрежа високо напрежение е на 6 – 7 м от зоната на разкъсване на споменатото каскадно пропадане на терена. На фиг. 5б. е показана отворена щолня към ш. 9.

Тук трябва да се отбележи, че това е районът с най-интензивно (и нерегламентирано), според нас, застрояване. За илюстрация, на фиг. 5в. е показана снимка на постройки, директно върху шахта 4.

За целите на оценката на устойчивостта на масива и тук са извършени обобщени изчисления на височината на развитие на зоната на обрушаване, и напуканост на масива, съгласно [2]. За иззетите пространства от висящия блок, зоните на обрушаване и разуплътнение (при непълното плоенно подработване) са в границите на 50 – 60 m (в района на наклонената шахта) и 80 – 94 m за блоковете в зоната между шахти №№ 9 и 11. Фактическата дебелина на скалите от покривката е съответно 30 – 50 m. При установените по-горе интегрални механични характеристики, разуплътнението на масива и движението на скалите, съществуващи минните работи, обуславят загубата на устойчивост на системата ВМ/ДП. С изключение на десния фланг, прилаганата в участъка система на разработване е с магазиниране на рудата в горните хоризонти. Налице са и вътрешни обрушавания и пропадания на хоризонти. Всичко това предопределя

значителните площи разкъсвания на земната повърхност – най-големите за рудник „Върли бряг“.

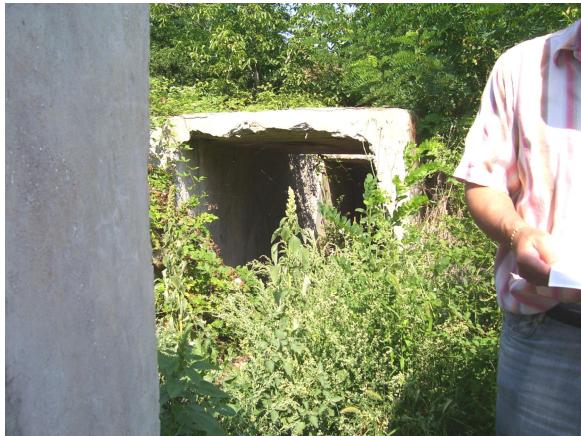
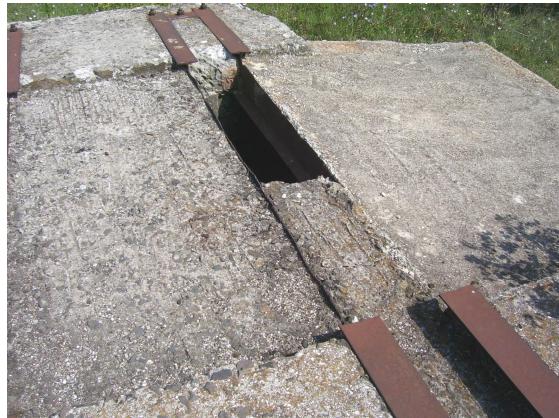
Фиг. 6.

На фиг. 6а,б са показани снимки на актуалното състояние на релефа. Щолнята е затворена, по горнището ѝ има пропадане, което продължава до комина K1, който е отворен злоумишлено. На 7 – 8 m от комина има ново разкъсване и пропадане с размери 30 x 20 m и дълбочина 7 – 9 m.

В геомеханичен аспект, тук ситуацията се различава с обстоятелството, че пропадането и разкъсванията на терена не са обусловени от добивните работи. Орудяването с промишлено съдържание е на дълбочина ≥ 60 m, което обяснява липсата на развитие на движението на скалите до повърхността. Пропадането е развито по направлението на щолнята, дебелината на покриваща слой е 15 – 20 m, но в нея влизат кватернера и хумусния слой. Най-вероятно, тук разрушенията са от структурни придвижвания, вследствие разуплътняване на масива от плитко прокараната щолня, за което свидетелства геометрията на разрушението и неговото развитие.
