## GROUND DISPLACEMENTS CAUSED BY THE CONSTRUCTION OF DEEP EXCAVATIONS – MEASUREMENTS, CASE STUDIES, AND ANALYSIS

*Ina Bojinova-Popova*

*University of Mining and Geology “St. Ivan Rilski”, 1700 Sofia; E-mail: ina.popova@mgu.bg*

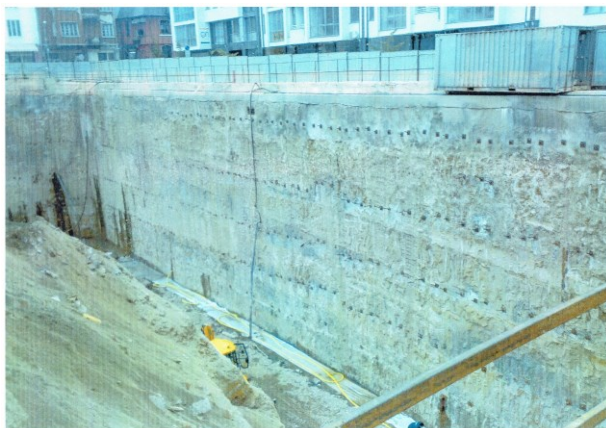
Дълбочината на изкопа е 18 m. Укрепителната конструкция е от шлицови стени с дебелина 60 cm. Връзките между стените е с фугови полутръби. Стените са анкерирани на 4 и 5 нива. Анкерите са с дължини 10 m – най-горните анкери и 15 m – при по-дълбоките анкери. Анкерите са напрегнати само с гаечен ключ до сили 40 – 50 kN.

Фиг. 1. Снимка на откопания изкоп за сграда на ул. „Позитано“ в гр. София, укрепен с анкерирани шлицови стени

Снимка на откопания изкоп при това укрепване е показана на фиг. 1. На фиг. 2 е показана схема на укрепването, заедно с геоложкия профил на терена.

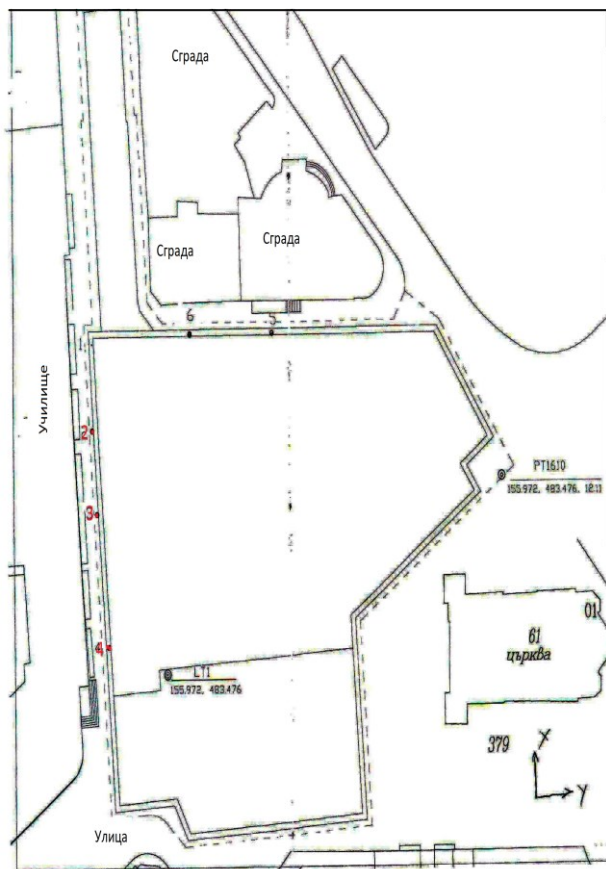
Ситуация на оградата с местата на определяне на преместванията са дадени на фиг. 6 (Проект за укрепване стените на строителен изкоп за подземни гаражи на пл. „Св. Св. Кирил и Методий“ – гр. Бургас - фирма „Грунд 1“ ООД, 2012.)

Фиг. 6. Ситуация на оградата на изкопа с местата на определяне на преместванията

На фиг. 7, 8 и 9 са приложени диаграми на измерените премествания за т. 2, т. 3 и т. 4 от приложената ситуация на фиг. 6.

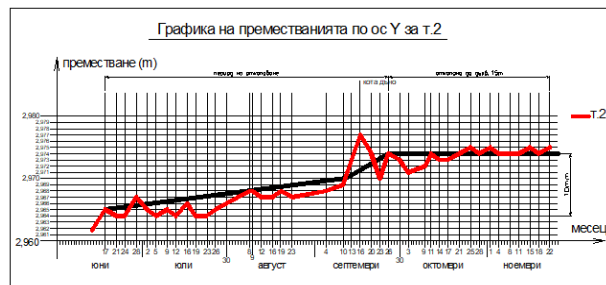
Както се вижда от приложените диаграми, максималното преместване на стените е 10 mm (има и преместване 7 mm). Преместванията са малко по-малки от прогнозните резултати – максимални премествания 12 mm. Съпадението обаче е добро, което е свидетелство за верност и приложимост на метода (Божинов, Попов, 2016) за изследване на преместванията на укрепителните конструкции.

Фиг. 7. Диаграми на измерените премествания на ръба на изкопа, в близост до училището за т. 2
