УПЛЪТНЯВАНЕ НА ХЛАБИНИТЕ И ОБЕМИТЕ МЕЖДУ ДЪНАТА, ГЪРЛОВИНИТЕ И ОБЛИЦОВКИТЕ НА БАРАБАННИТЕ МЕЛНИЦИ

РЕЗЮМЕ. Изследвани са причините за появяване на хлабини и обеми между дъната, гърловините и облицовките на барабанните мелници. Проведено е наблюдение на тези хлабини на барабанни топкови мелници тип МШЦ 4,5х6. Предложени са инженерни решения за решаване на проблема.

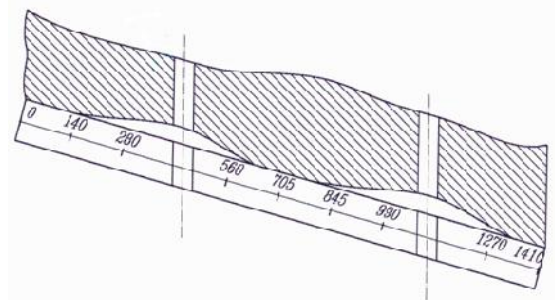
Фиг. 3

- Поставят се летви, предварително разграфени през 1 см (Фиг. 3), върху горната част на „шарана“ и с помощта на лентите (през 10 мм) се записва върху летвата дълбочината на износването.

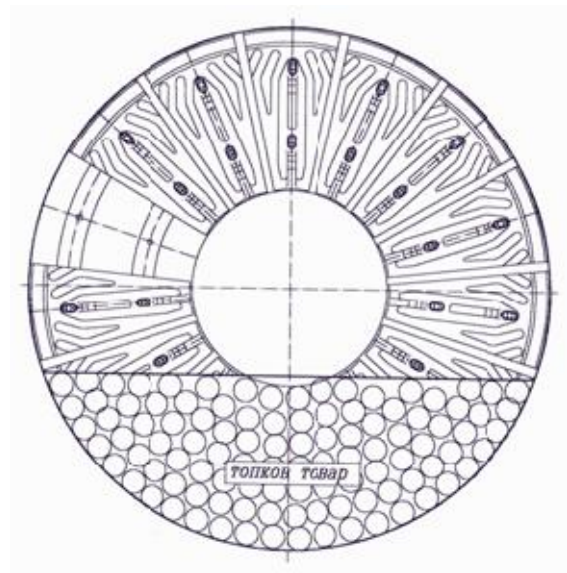
Фиг. 4

- Поради тази причина измерването може да се осъществява само със свалянето на един „шаран“ от капака (Фиг. 4).
