## ИЗСЛЕДВАНЕ НА ИНЦИДЕНТИ ПРИ ТРАНСПОРТИРАНЕ НА ЕКСПЛОЗИВИ, ВЗРИВНИ ИЗДЕЛИЯ И ВЗРИВООПАСНИ МАТЕРИАЛИ

RESEARCH OF RECENT ACCIDENTS INVOLVING EXPLOSIVES TRANSPORT AND HAZARDOUS MATERIALS

## 2. Изследване на характерни инциденти при транспортиране на експлозиви, взривни изделия и взривоопасни материали

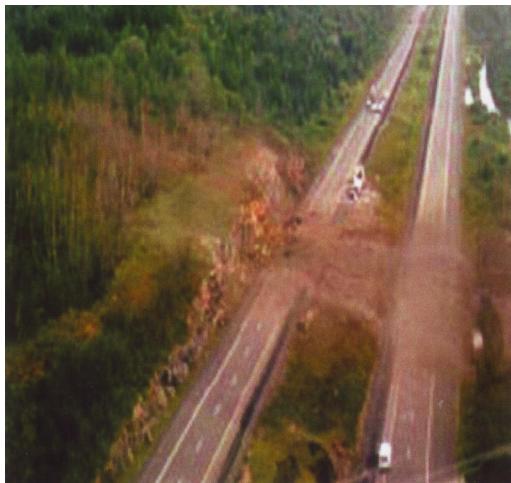
На фигура 1 е даден общият вид на пътната магистрала след експлозията.

Фиг.1 Експлозия при транспортиране на експлозив в Онтарио, Канада след пътно произшествие

На 5 август 1998 г. при автомобилен превоз на влекач с контейнер за Валден Онтарио, Канада на 18 тона експлозив за граждански цели след пътен инцидент последвало обръщане и пожар. След 32-37 минути от пожара настъпва експлозия на превозвания експлозив.

Влекачът с контейнера с експлозива се движел в пътен участък с отвесни скали. Водачът се отклонил от пътя, вследствие на което един или два от резервоарите с дизелово гориво се пробиват. След инцидента вследствие на изтичането на дизелово гориво последвал пожар. Водачът на товарния автомобил излязъл от кабината с помощта на двама души спрели пътници за помощ. Пътят е бил двустранно отцепен от уведомената полиция и пожарници. Пожарникарите уведомили по телефон за инцидента канадският транспортен спешен център, който им е наредил да преустановят пожарогасенето, да изтеглят хората на безопасно разстояние и да отцепят района, поради опасност от експлозия. След 32-37 минути от инцидента през които експлозивът е горял е настъпила детонация. Вследствие на това е имало разлет на късове от транспортните средства до 2470 м и са повредени няколко жилищни постройки. Вследствие на взетите правилни мерки за отцепване на района и извеждане на хората няма жертви от инцидента, като съвсем леко са ранени двама души от участниците при положение, че експлозията е станала на магистрала с интензивно движение

При пътен инцидент в Ontario, Канада след взето решение от канадският транспортен спешен център за отцепване на района, извеждане на хората на безопасно разстояние в т.ч. на водача и помощник-водач и не предприемане на действия по гасене на пожара липсват жертви, като само двама души са леко пострадали. Вследствие на експлозията са нанесени материални щети само на няколко къщи.

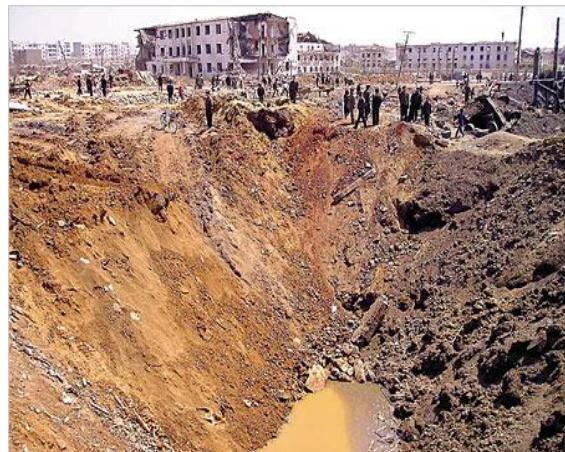
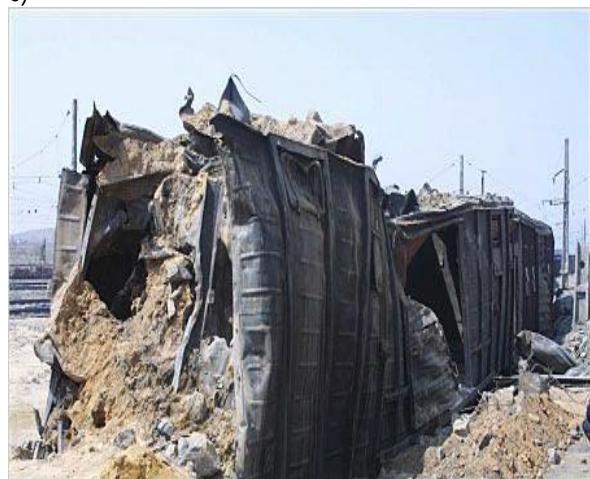
Фиг.2 Експлозия на вагони с АС при удар с цистерни с дизелово гориво в Северна Корея:

а) Кратер получен в резултат на експлозия; б) Общ вид на разрушените вагони

На 22 април 2004 г. е станал подобен инцидент в Ryongchon- Северна Корея с влак превозващ 88 тона амониев нитрат и цистерни с дизелово гориво. След влизане в ж.п. гарата и маневриране в резервен коловоз двета вагона с по 44 тона амониева селитра се сблъскват с цистерни с дизелово гориво. Вследствие на това става експлозия, в резултат на която се образувал кратер с дълбочина 10 м. и диаметър 20 м. (фиг.2). Загинали са 154 души, а 1300 души са ранени. Разрушени са сгради в т.ч. училище на разстояние до 500 м. (фиг.3) а)

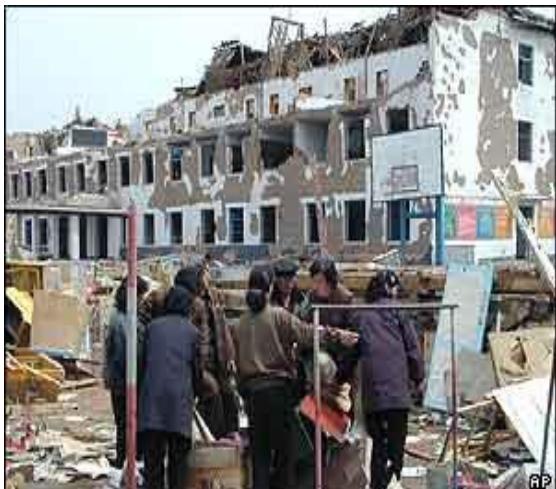
Фиг.3 Училищна сграда след станалата експлозия с вагони с АС и дизелово гориво в Северна Корея

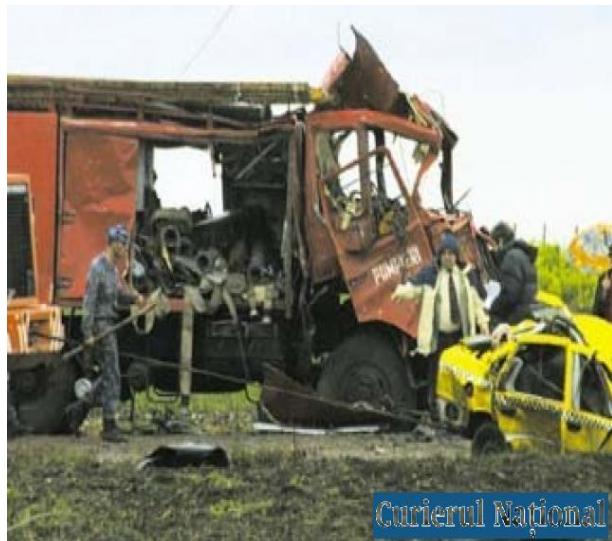
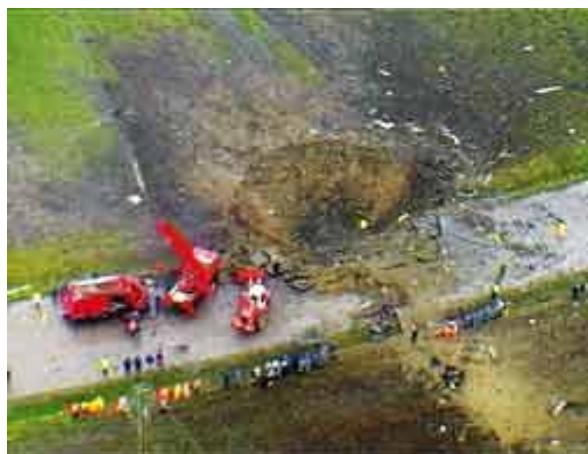
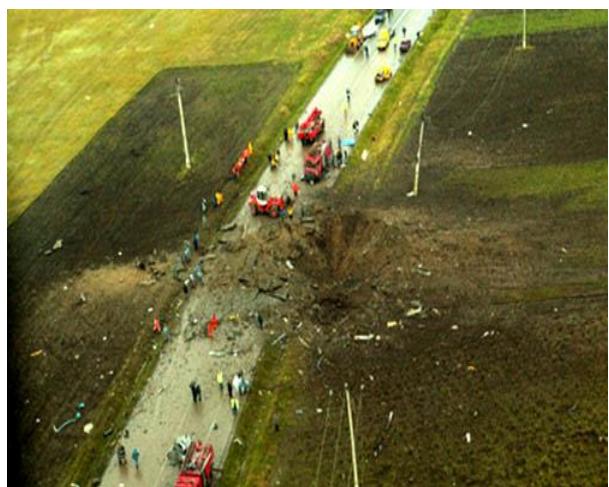
Вследствие на интензивното горене е последвало силна експлозия. Поради голямо струпване на хора от експлозията са загинали 20 души, сред които 7 души пожарници участвали в гасенето. Сред загиналите са и двама телевизионни журналисти и осем души наблюдаващи пожара. В резултат на експлозията се е образувал кратер с дълбочина 10 м и диаметър 20 м (фиг. 4).

Фиг.4 Фрагменти от пътния инцидент, пожар и експлозия на 22 тона амониев нитрат в Mihailesti, Румъния

На 24 май 2004 г. в Mihalesti, Румъния на около 50 км северно от Букурещ е станала катастрофа с автомобил натоварен с 22 тона амониев нитрат. Машината се е обрънала. В резултат се е разразил пожар. Водачът на колата се е опитал да загаси огъня, като след това е поискал помощ от близкото селище. Междувременно няколко коли са спрели, като излезлите

Станалият инцидент с последваща експлозия показва недвусмислено, че при горене на чист амониев нитрат вследствие на развиване на висока температура настъпва експлозия с тежки последствия. Инцидентът показва, че гасенето в продължително време на пожари на такива товари е изключително опасно, като мястото на пожара следва бързо да се евакуира и отцепва.

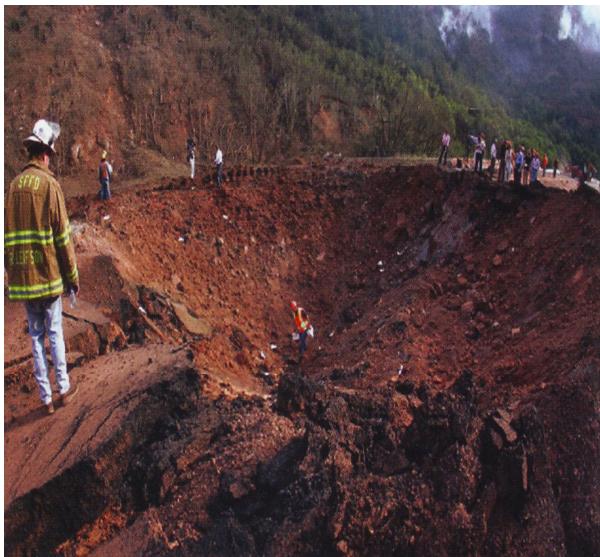
Фиг. 5 Кратер с диаметър 25-35 м. след пожар и експлозия на 16,2 тона бустери в Salt Lake City, Юта, САЩ

През август 2005 г. е станала експлозия при автомобилен транспорт на 16,2 тона бустери в път 6 в Salt Lake City, Юта, САЩ. Водачът на колата губи контрол при завой, вследствие на което покривалото се скъсва и товарът се прекатурва и запалва. Преминаващи коли спират, за да помогнат, но водача им казва, че превозват експлозиви и те напускат мястото. След известно време колата експлодира, като се образува кратер с диаметър 20-30 м и дълбочина 9 м. Ранени са 11 души, като колата е напълно разрушена (фиг.5).

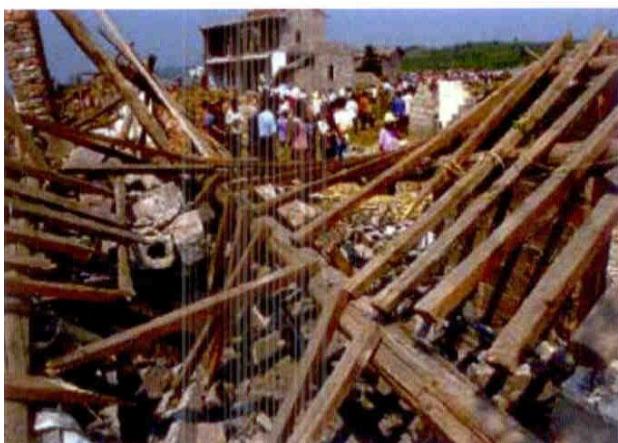
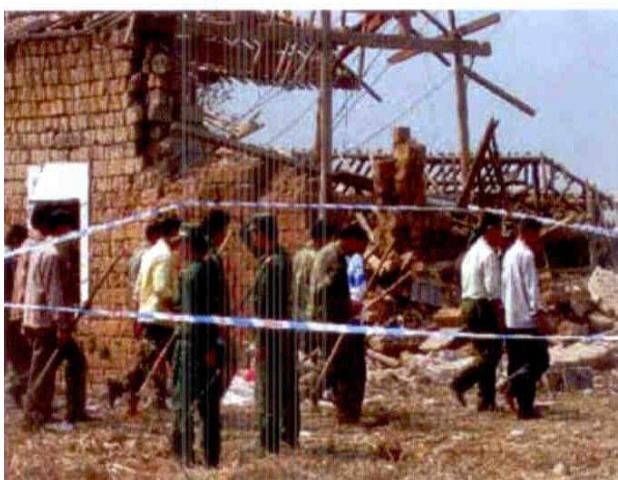
Фиг. 6 Фрагменти от разрушенията след експлозия на автомобил с 19,5 тона амониев нитрат в Shengangzhai, Китай

На 12 септември 2005 г. автомобил с 19,5 тона амониев нитрат е експлодирана в Китай до селището Shengangzhai, Китай. В резултат се е образувал кратер с диаметър 18,5 м и дълбочина 5,6 м. В резултат на експлозията са загинали 12 души, ранени са 43 души и са разрушени множество сгради.(фиг.6)

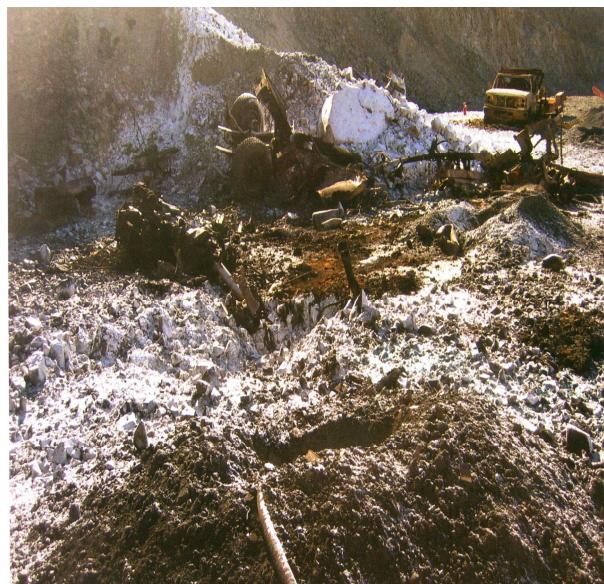
Фиг. 7 Общ вид на ситуацията след експлозията в Меса , Аризона САЩ със зареждащия маркуч.

На 15 септември 2006г. в открит рудник за медна руда в Меса, Аризона САЩ е станал пожар с последващи две експлозии на 5,1 тона емулсионен експлозив по време на зареждане на сондажи. Отчита се, че емулсионните експлозиви са с голямо водно съдържание и са слабо чувствителни. По свидетелски показания пожарът е започнал със свистене под шофьорската кабина и се е разпространил в баките с взрывни субстанции. След 40 мин. от започването на пожара е станала малка експлозия, а след 70 мин. е станала голяма експлозия. На фиг. 7 е даден общият вид на ситуацията след експлозията. От фотостът е видно, че експлозията не е засегнала зареждащия маркуч и зареждащия сондаж.(фиг. 7) Съгласно извършената експертиса по време на пожара моторът на колата е работил. Счита се, че е започнало изтичане на хидравлична течност с високо налягане от страна на шофьора. Моторът е бил топъл и затова хидравличната течност се е запалила от горещия аспух. Огънят е изпарил водата и амониевият нитрат се е разляя като бял прах, което е видно от фиг.7

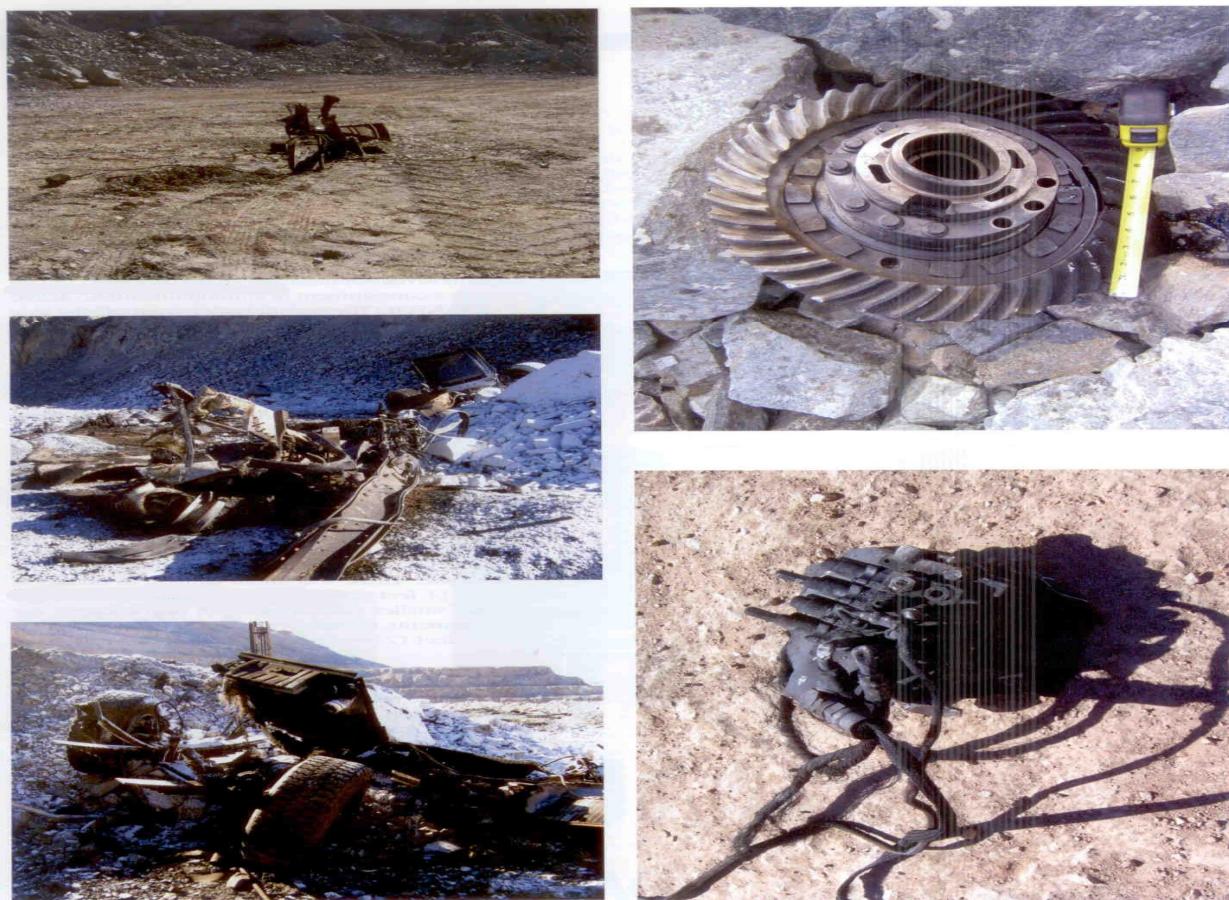
На фиг. 8 са дадени фрагменти при експлозията на 5,1 тона емулсионен експлозив в меден рудник Маса, Аризона, САЩ по време на зареждане.

Фиг. 8 Фрагменти при експлозията на 5,1 тона емулсионен експлозив в меден рудник Меса, Аризона, САЩ по време на зареждане
